**INFORME-RESUMEN, NOTAS DE LA VISITA  
REALIZADA LOS DÍAS 15 y 16 DE DICIEMBRE DE  
2011**

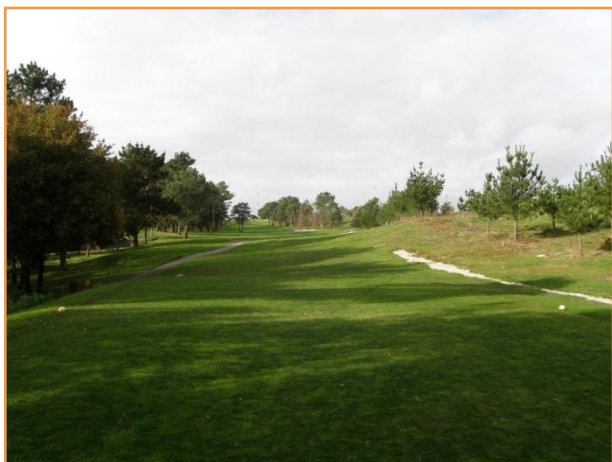
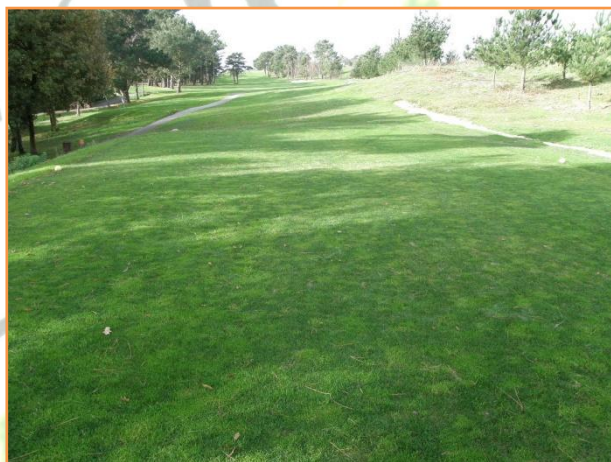
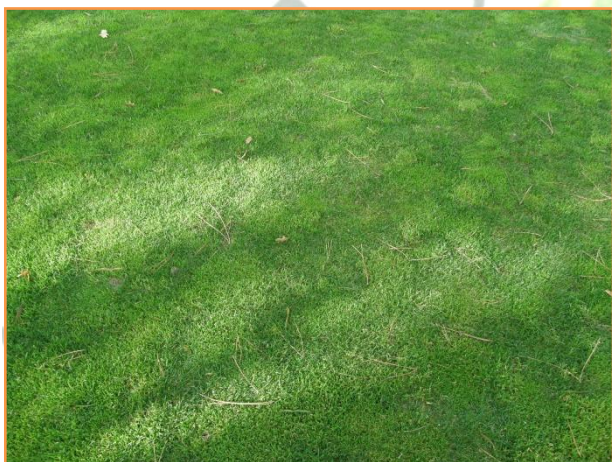
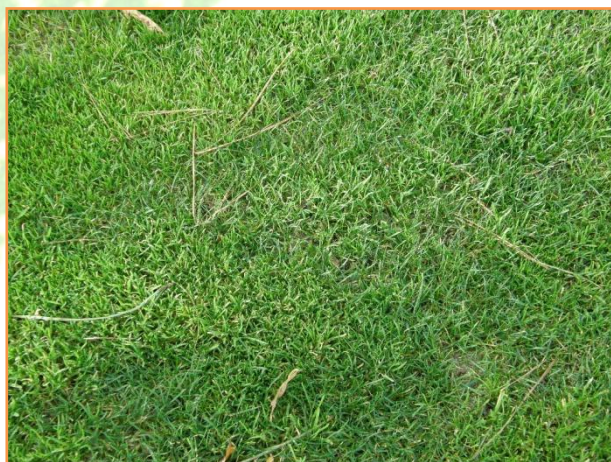
**TEE HOYO 2.-** Excelente estado. Este tee ha sido construido con arquitectura USGA. En estos momentos no presenta ningún problema, ya que no existe compactación excesiva ni colchón (thatch).

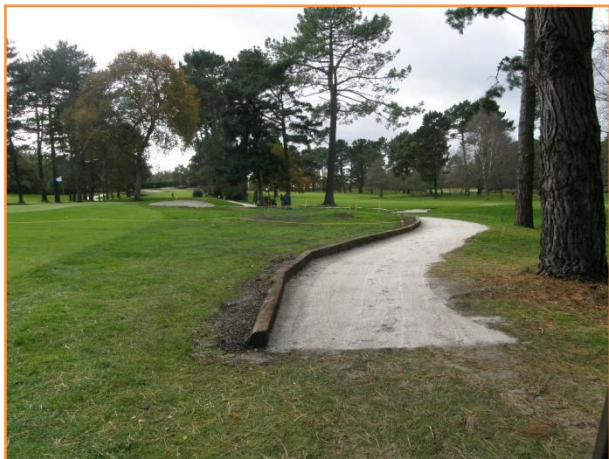
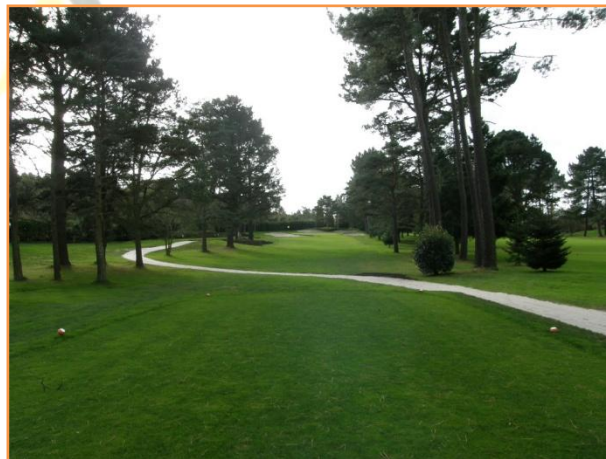
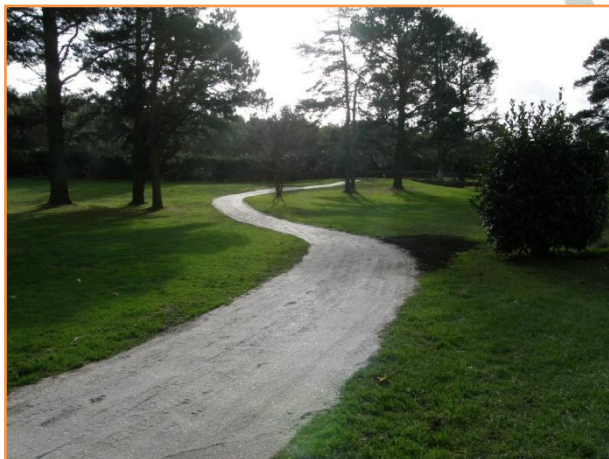
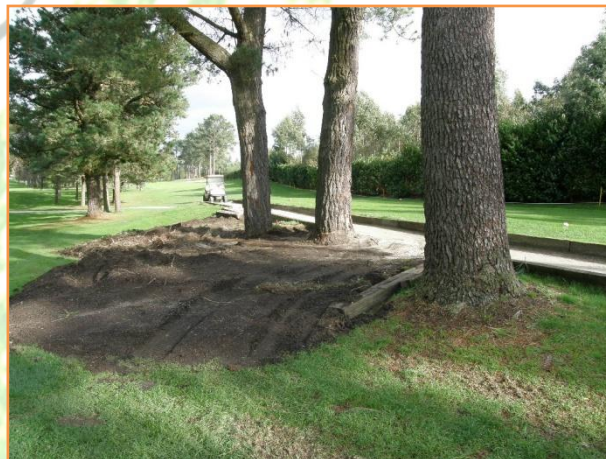
**CAMINO DE CIRCUNVALACIÓN DEL GREEN 10 Y CIRCULACIÓN DEL HOYO 11.-** Estado de las obras hasta este momento. Esta obra tendrá unos efectos muy beneficiosos para los antegreenes de estos hoyos.

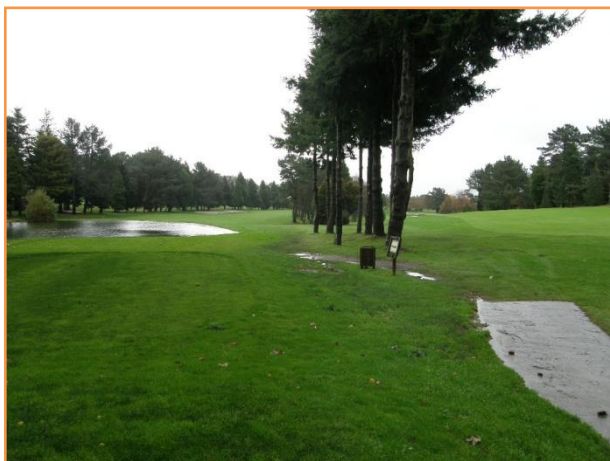
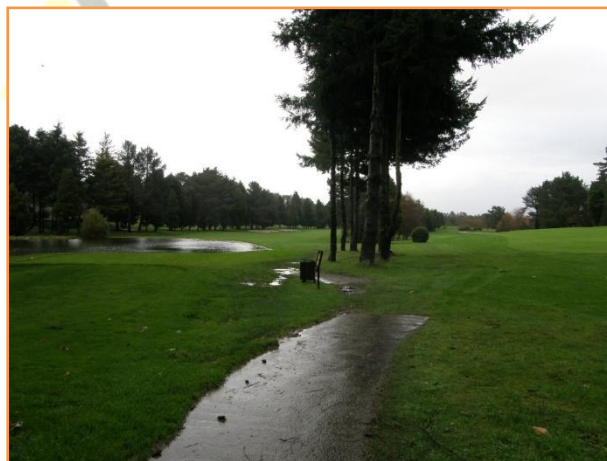
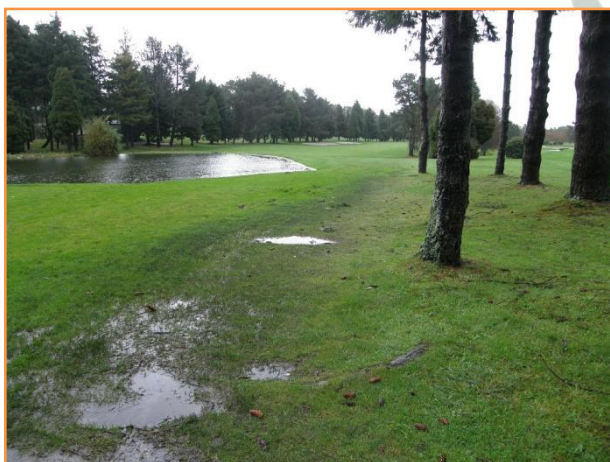
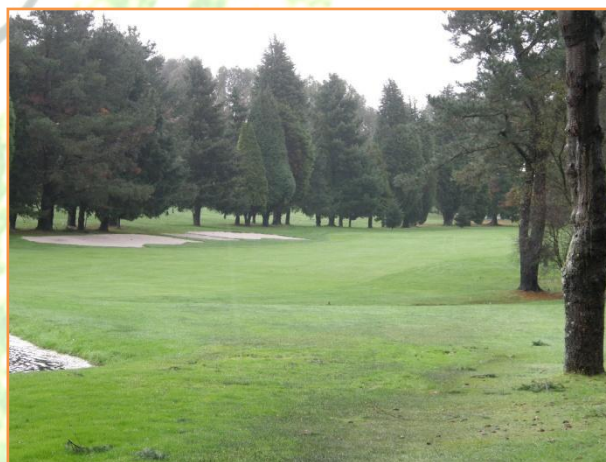
**PROLONGACIÓN DEL CAMINO DE ACCESO A LA CALLE 13.-** Este camino debería de prolongarse hasta pasar los árboles, tal como se propuso y esta definido en el documento **ACTUACIONES CAMPO DE GOLF**; apartado **H13.3**

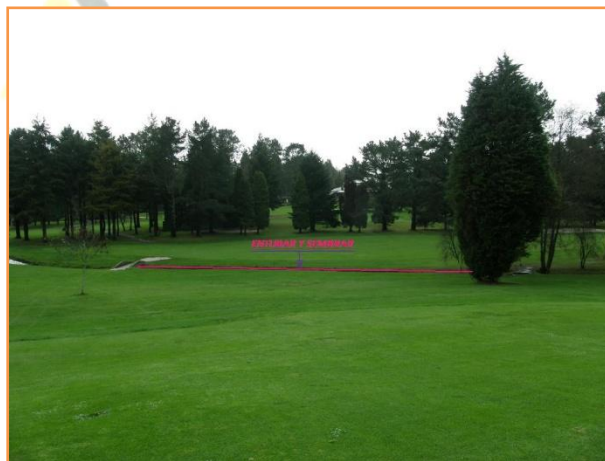
**INICIO DE LA CALLE EN EL HOYO 13.-** En este hoyo se rediseñó, en su momento, un trozo de calle que comenzaba a 100 m. de distancia desde el tee, quedando ésta interrumpida a 3 m del arroyo. Otra alternativa para poder solucionar el problema de la excesiva distancia al inicio de la calle, sería el entubar el trozo de arroyo (normalmente seco en verano) entre los dos puentes existentes.

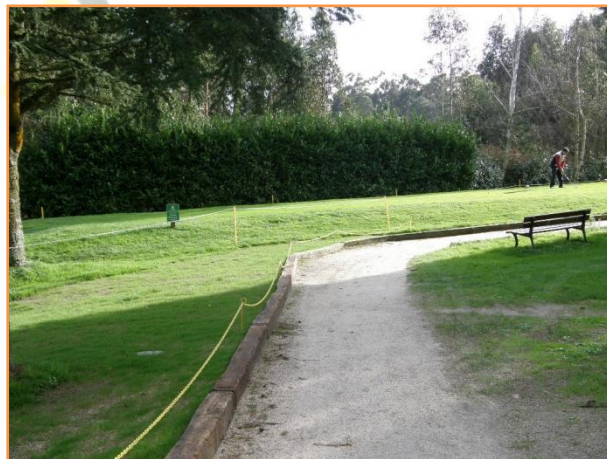
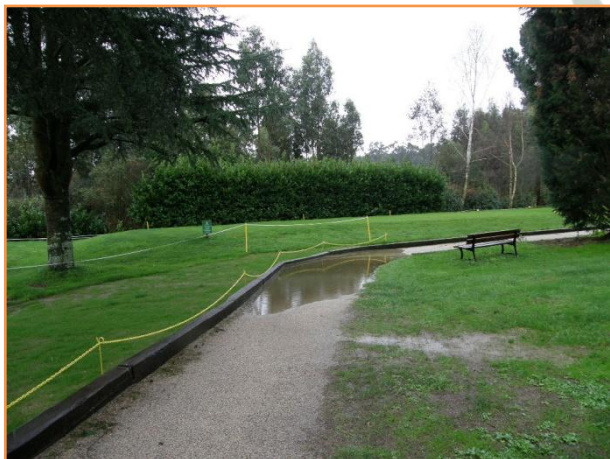
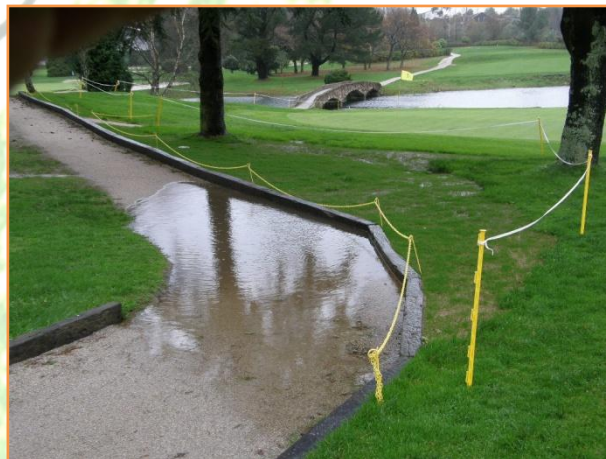
**REMATES EN EL CAMINO DE CIRCUNVALACIÓN DEL GREEN 14.-** En las imágenes se observan los remates del camino realizados hasta ahora (redondeo de la curva de conexión al camino del 15 y siembra de alrededores), quedando pendiente de la conducción del agua acumulada en el camino, conectándola mediante arqueta y tubería, a colector existente entre los árboles.

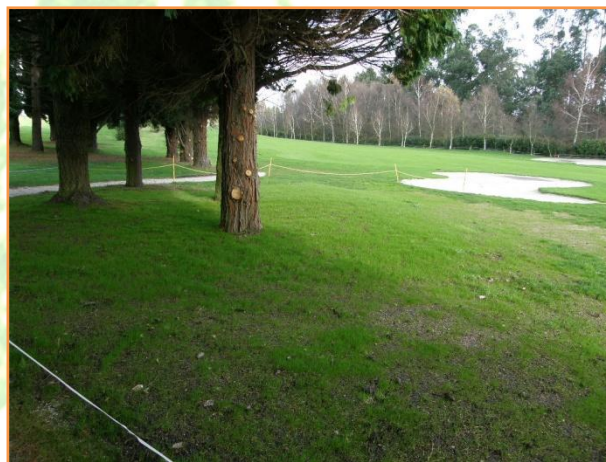
**REMATES EN EL CAMINO DE CIRCULACIÓN EN LAS INMEDIACIONES DEL GREEN 15.-**

Imágenes donde se observan los remates de, preparación del terreno, siembra y cercado de la zona. Con esta actuación y desvío de los carros y buggies, la mejora de la zona será importante.

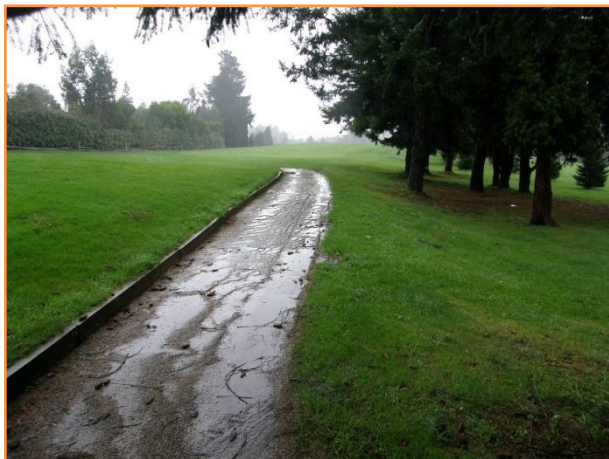
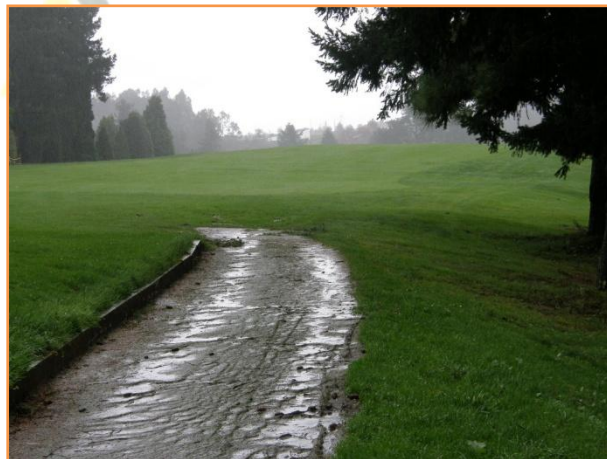
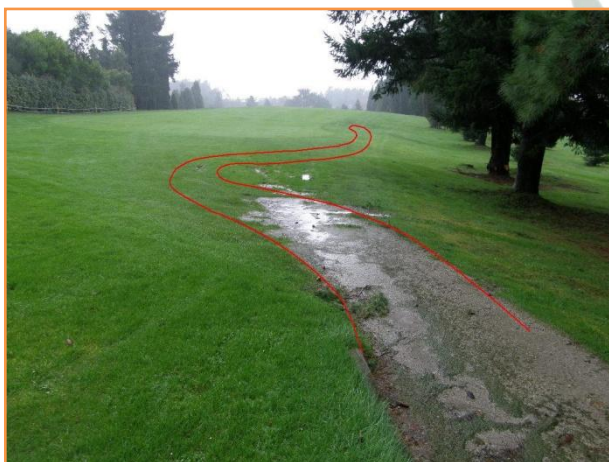
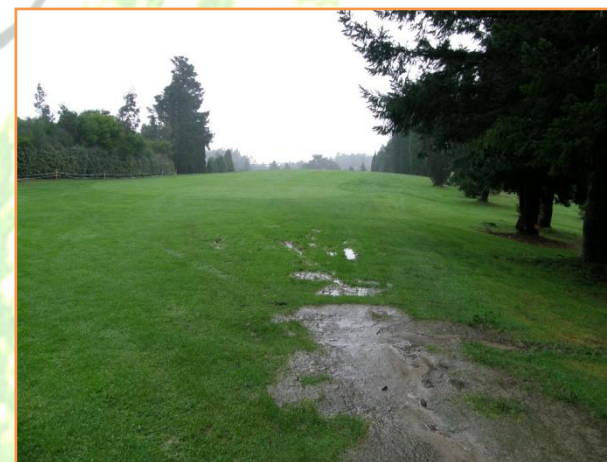
**PROLONGACIÓN DEL CAMINO DE ACCESO A LA CALLE DEL HOYO 16.-** Continuando con la política de mejora del tráfico de vehículos, se propone la prolongación del camino existente, hasta las inmediaciones de la calle, en zig-zag, tal como se observa en el dibujo de la fotografía.

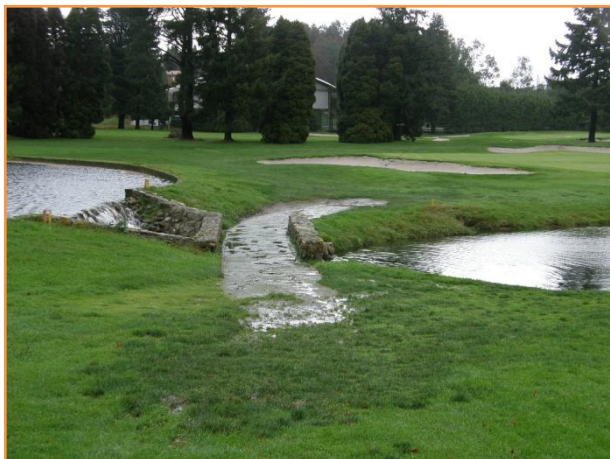
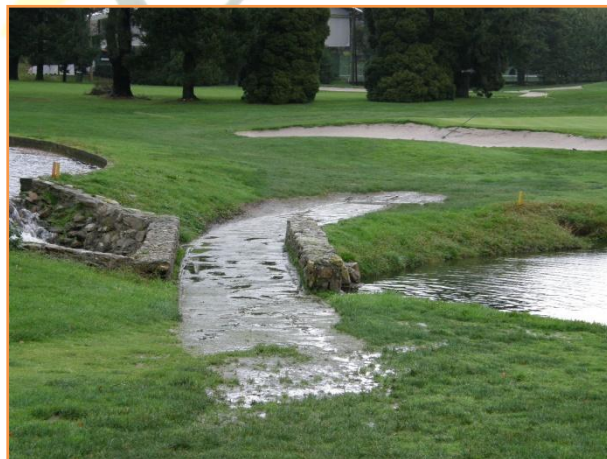
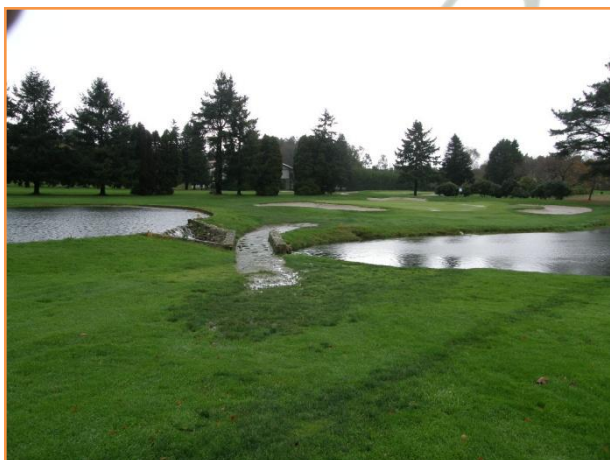
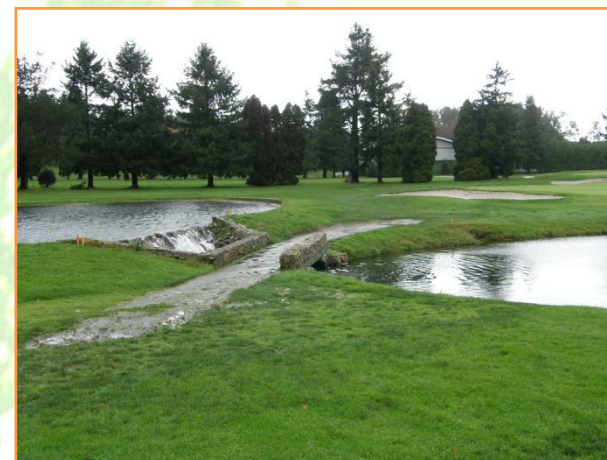
**PROLONGACIÓN DEL CAMINO QUE CRUZA EL PUENTE DEL HOYO 16.-** Siguiendo con el criterio anterior, se propone la prolongación del camino que cruza el puente, tanto antes como después de llegar al mismo. La prolongación después del puente debería continuar (siempre con curvas) entre al bunker frontal y el lago del hoyo 17.

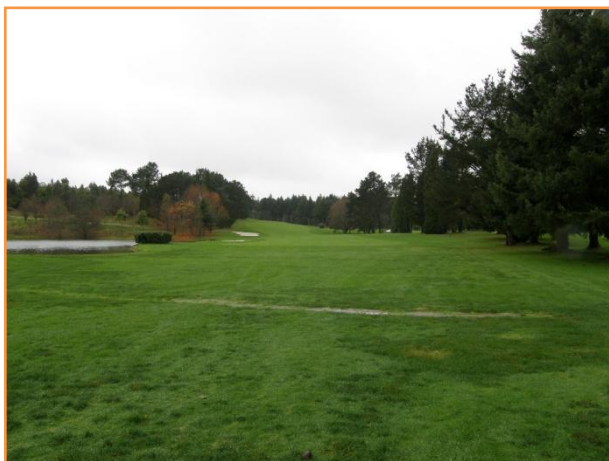
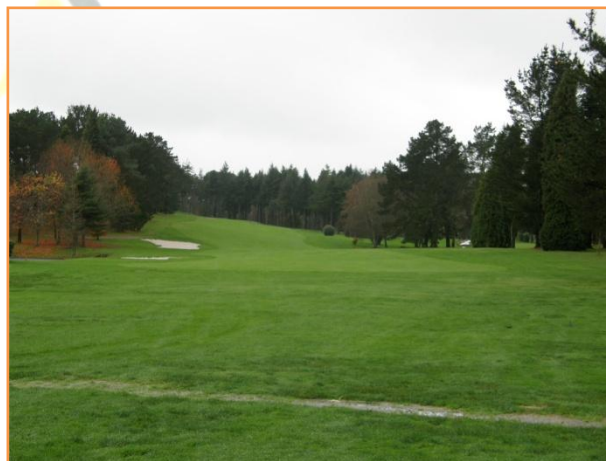
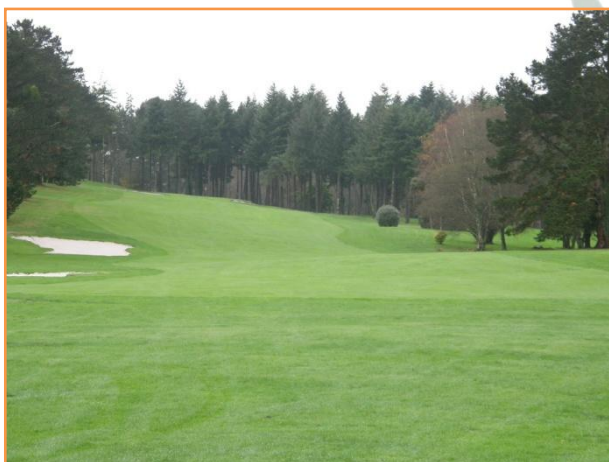
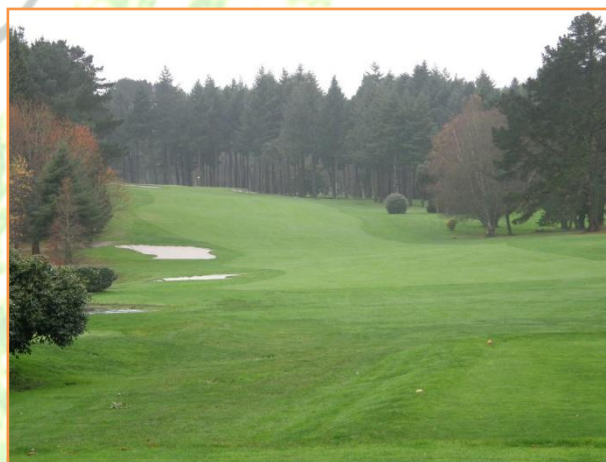
**COMIENZO DE LA CALLE EN EL HOYO 17.-** Se recuerda, que en esta calle se alejó el inicio de la misma, durante el verano. Este cambio provisional, fue debido a la existencia de varias manchas secas en la zona, causadas por carecer de sistema de riego. En estos momentos que ya tiene césped, se debe de volver a segar la calle, tal como se rediseñó a principios de año, es decir a 90 ó 100 metros como máximo desde el tee de salida. En las fotos también se puede observar la línea seca que discurre por encima de una de las zanjas de conducción existentes en el campo. En esta zanja, así como en la del hoyo 3, que aparece en este informe, se debe de cambiar cuando se pueda, la capa de cultivo compuesta de arena, por otra de 20 centímetros de tierra vegetal.

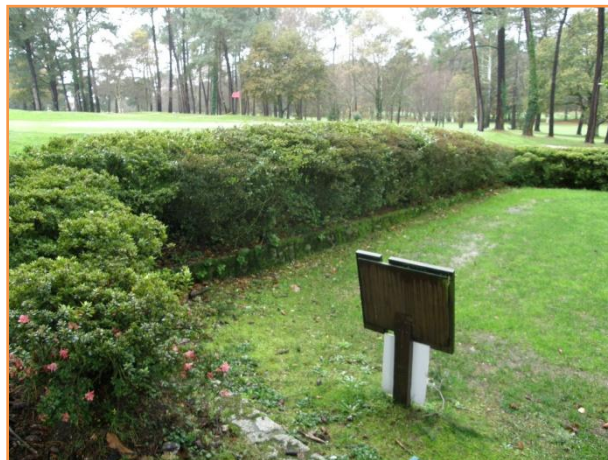
**TEE HOYO 18.-** Este tee, como bien se sabe, es uno de los de peor estado del campo debido a varios factores negativos como son: sombras, hojas, falta de circulación de aire, siega con máquina tripleta, muro de piedra a 90º, etc. En estos momentos se está segando con máquina de jardinería rotativa que aspira y recoge las hojas sueltas por el suelo. Aunque no es lo mejor, por lo menos no deja residuos en la superficie. Si se quiere tener bien, se debería: facilitar más la entrada de luz, llevar el programa de mantenimiento de tees de la forma más completa posible, e incluso rellenar y sembrar 2,5 metros la superficie final del tee, a fin de tapar el muro. Para seguir con las mejoras, se debería realizar la siega con máquina manual compacta de 66 centímetros. Esta máquina es la que también se necesitaría para la siega de los aros del green, en estos momentos inexistentes.

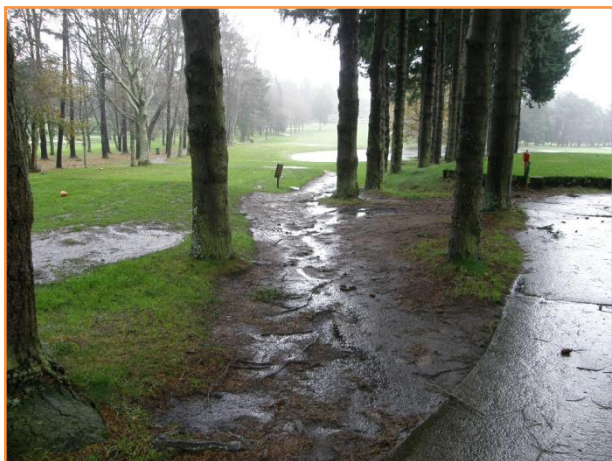
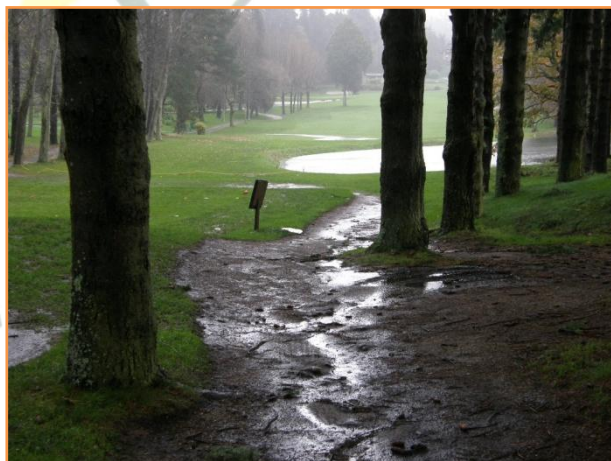
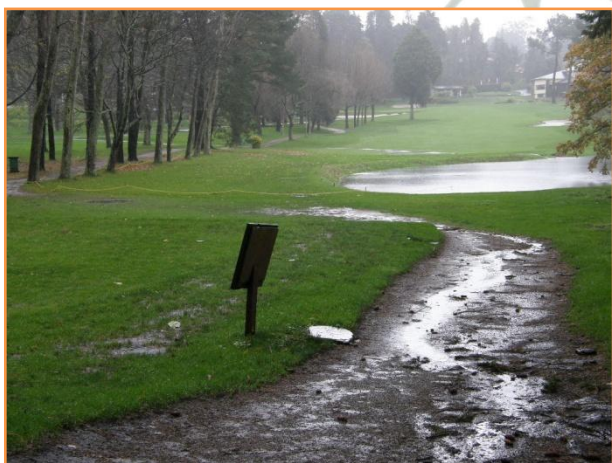
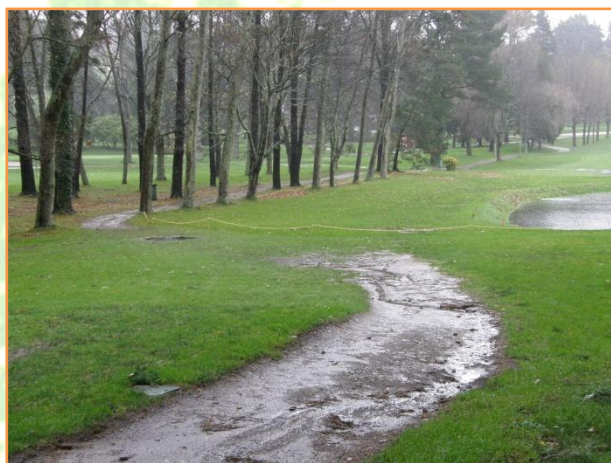
**PROLONGACIÓN DEL CAMINO DE CIRCULACIÓN EN EL HOYO 18.-** El trazado del camino que se observa en las fotografías, es ocasionado por el tránsito de jugadores. Por lo cual, se debe de aprovechar su diseño, a la hora de afirmar su superficie.
