## **GREEN SECTION RFEG AUDITORÍA MAQUINARIA**

**LAS PALMERAS GOLF**

Agosto, 2013

## **AUDITORÍA DE MAQUINARIA DE LAS PALMERAS GOLF.**

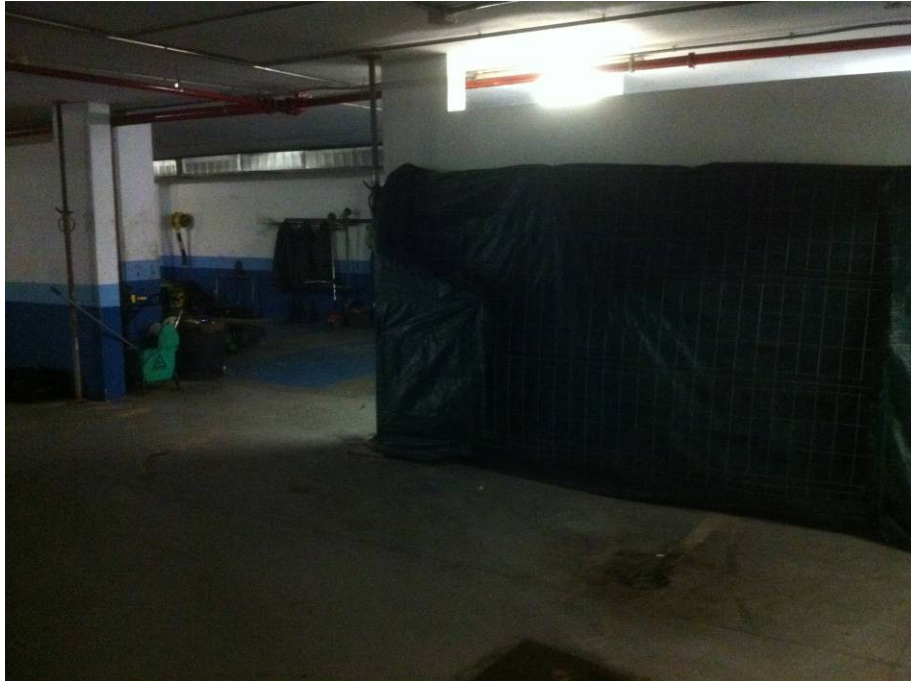
El taller debe seguir evolucionando como tal y conseguir un cerramiento e iluminación adecuados que se adapte a la legislación vigente y mantenerse correctamente limpio y ordenado.

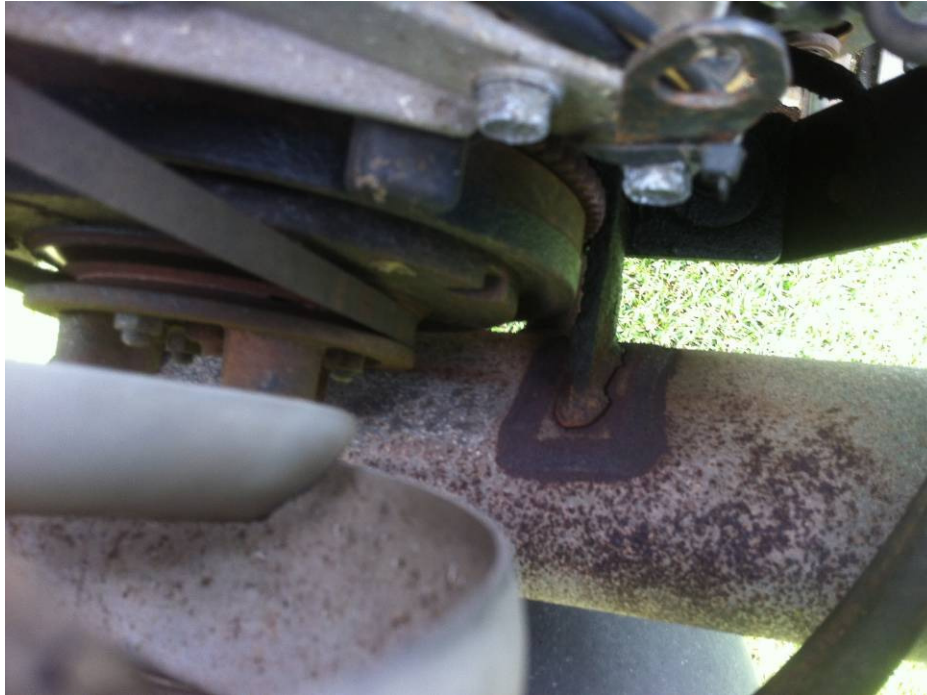
El tubo de escape de la máquina se está soltando. Se puede percibir un chirrido de la parte trasera y se observan las soldaduras sueltas, por lo que de momento no es necesaria su sustitución pero se debe tener presente que en algún momento será necesaria su sustitución.

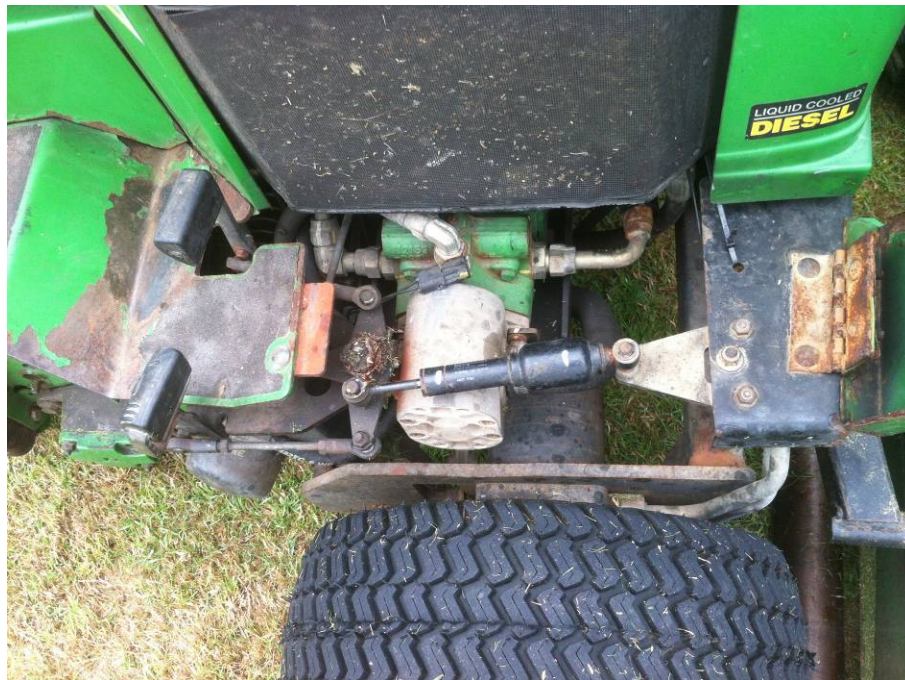
Las bieletas de los pedales presentan holguras y no retornan a su posición de punto muerto cuando no son presionados hacia alguna posición, lo que hace la máquina peligrosa al salir disparada si no se toma la precaución de hacerlo de forma manual, ya que además el interruptor de seguridad que impide que la máquina arranque si no está en posición de punto muerto tampoco funciona.

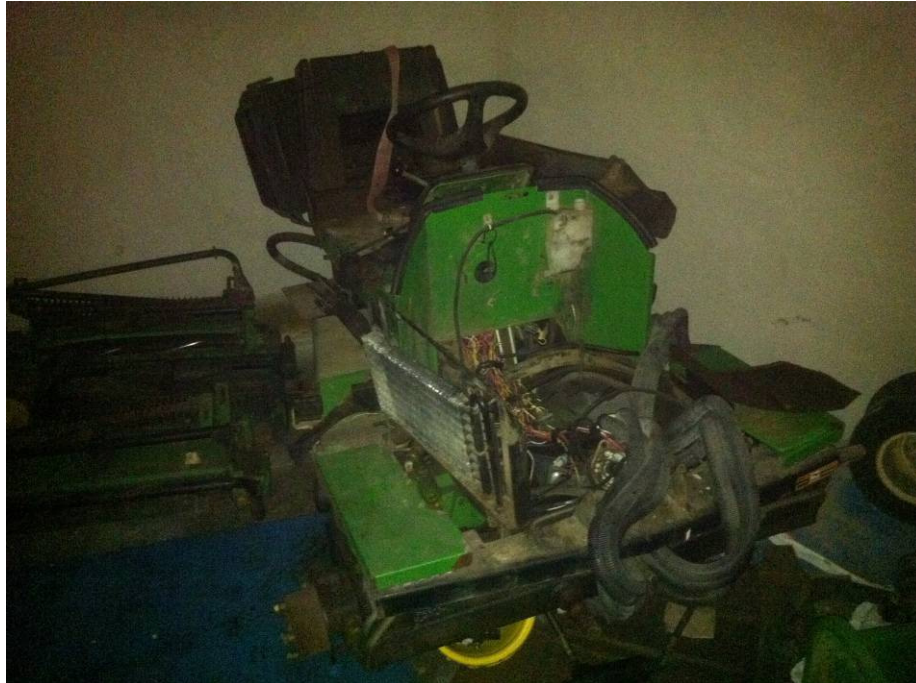
El freno de mano debe ser ajustado.

Los interruptores de seguridad de la máquina no funcionan al haber sido manipulados.

La otra máquina que ha servido como donante de piezas no parece apta para su recuperación, debido al gran número de piezas que le faltan.

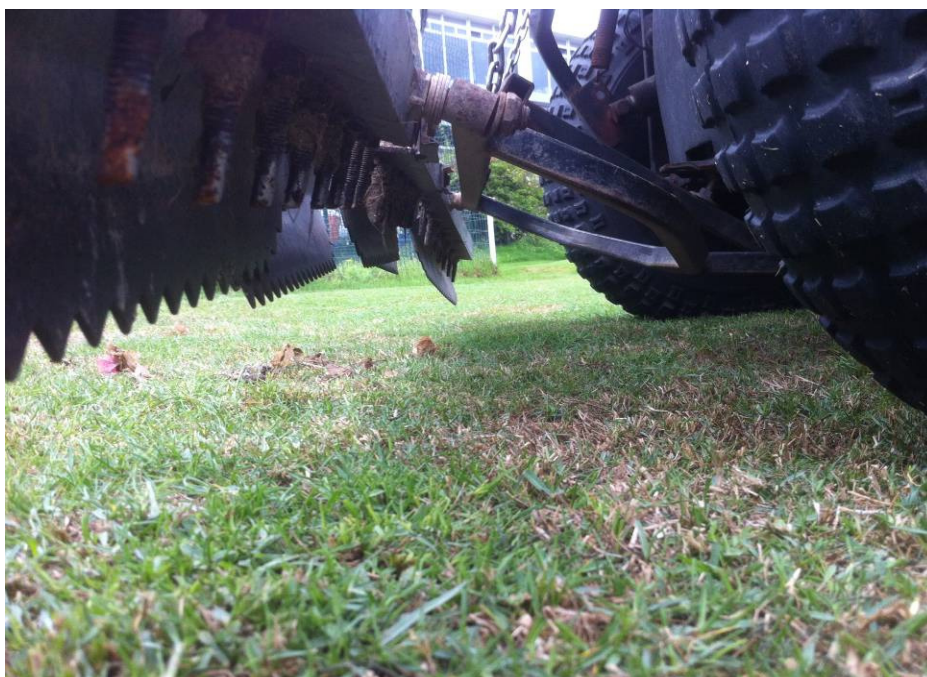
El interruptor de seguridad que impide su arranque si no se encuentra en punto muerto está inservible, por lo que sugerimos su sustitución.

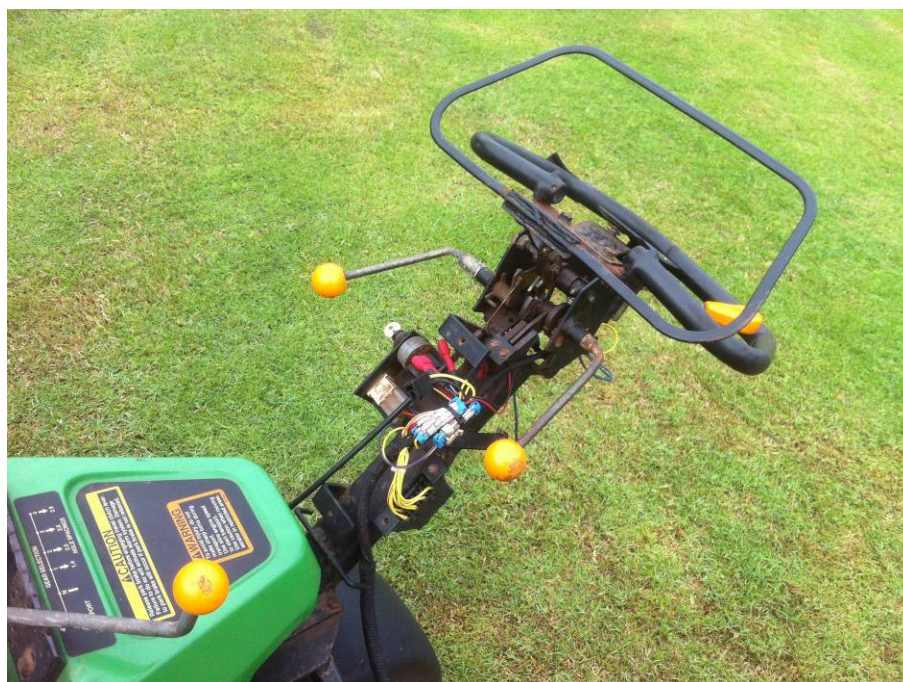
Se le ha retirado la carcasa que cubre algunos elementos eléctricos como los fusibles y los relés, dejándolos al descubierto desprotegidos del agua, por lo que recomendamos volver a montar la carcasa de cara a evitar problemas.

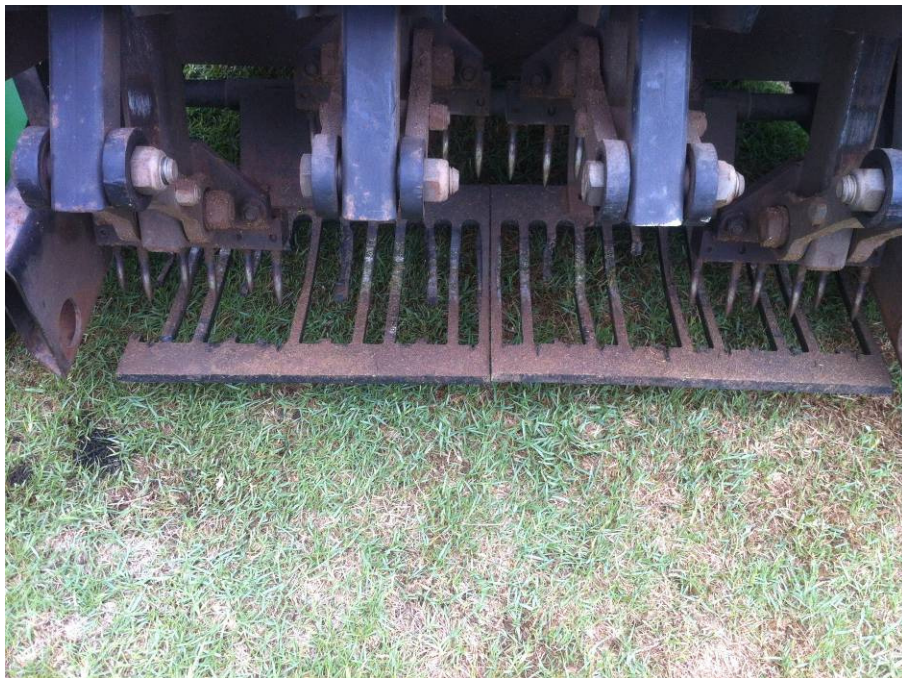
Se ha detectado un desgaste muy acusado de los silentblocks de los brazos de la máquina. Se debe tener en cuenta la necesidad de sustituirlos en el futuro, ya que son parte fundamental en la absorción de la energía y por tanto de las vibraciones producidas por la máquina.

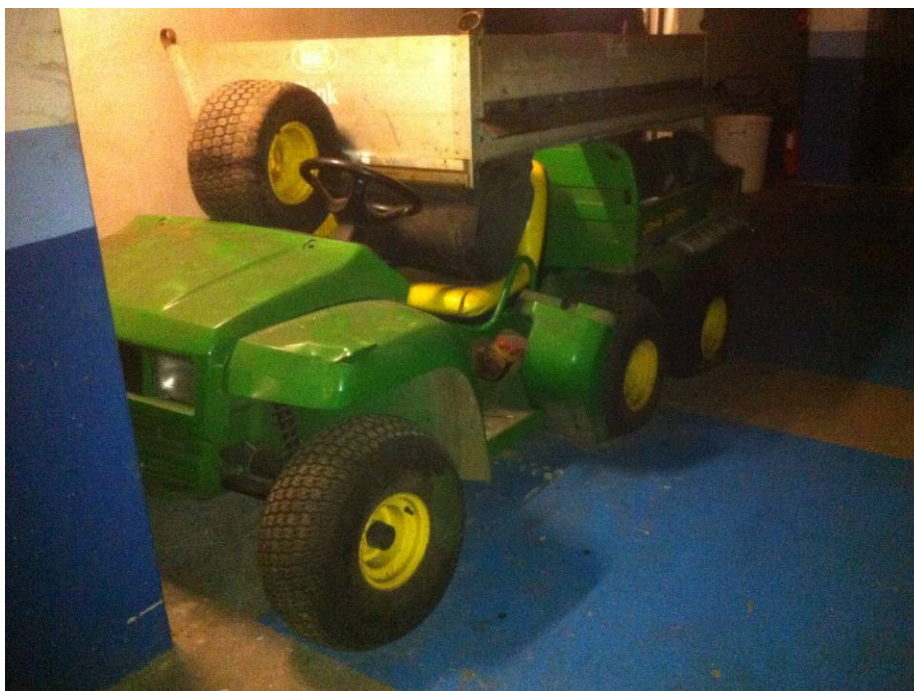
Este vehículo multifunción presenta buen estado de conservación a excepción del acusado desgaste del motor, que supone un gran consumo de aceite. Debido a la situación actual puede continuar como hasta ahora rellenándose de forma periódica, pero a medio plazo recomendamos una reparación del mismo, ya que se corre el riesgo de griparlo debido a la falta de aceite. Añadiendo un mejorador de compresión o tapa fugas de aceite de motor mejoraría el funcionamiento del motor, minimizando las necesidades de añadir aceite.

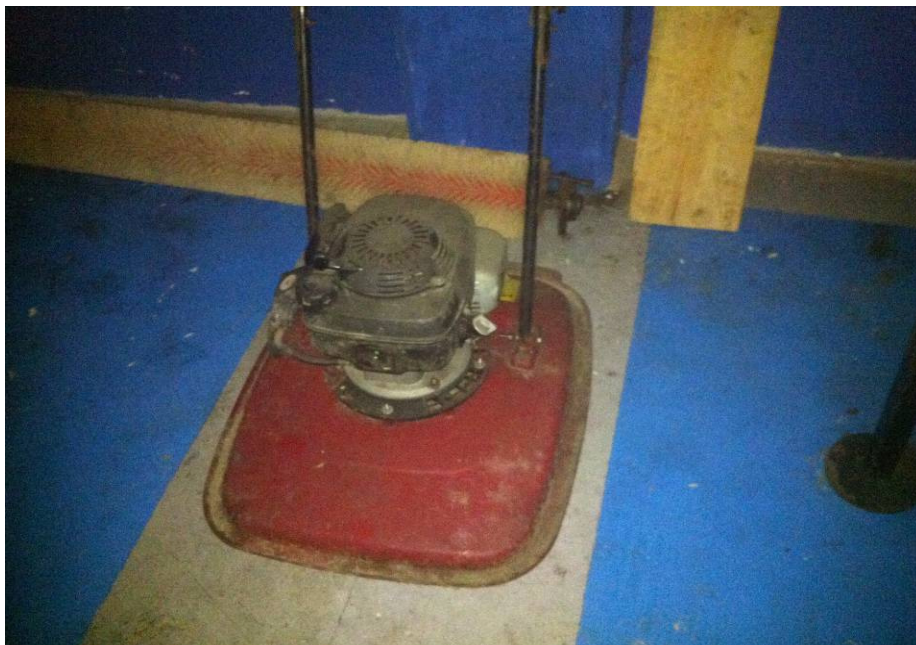
### **Allen 453 Professional (x2)**

Actualmente se encuentra reparada, aunque no se ha probado. Otra se ha despiezado, conviene presupuestar su reparación.

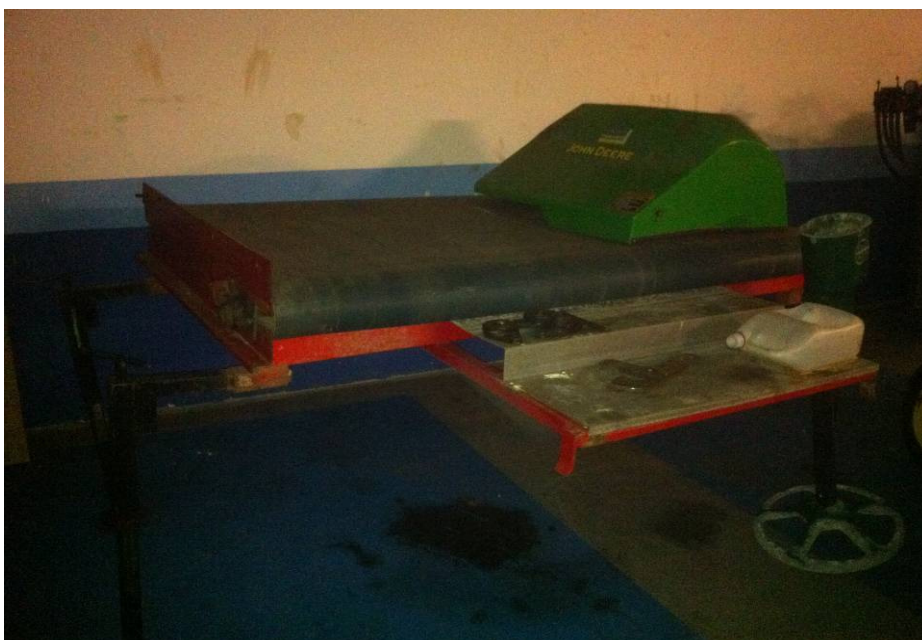
### **RECEBADORA RINK 1205**

Actualmente se encuentra en proceso de reparación de uno de los ejes giratorios de la cinta, ya que es absolutamente necesaria para el pinchado de greens.
