## GREEN SECTION RFEG

**AUDITORIA SANTAMARINA GOLF**

FEBRERO 2014

## **AUDITORIA MAQUINARIA CG SANTA MARINA.**

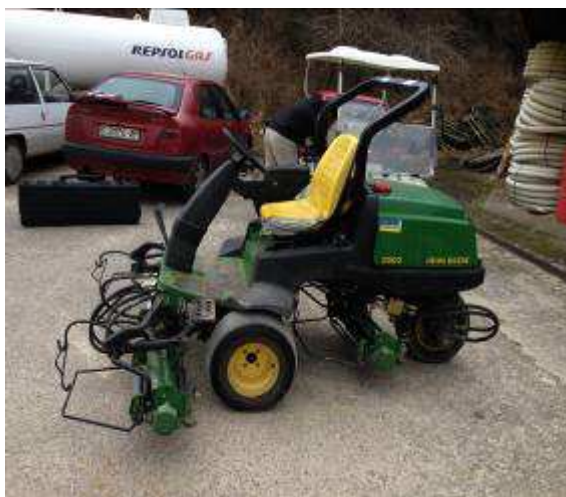
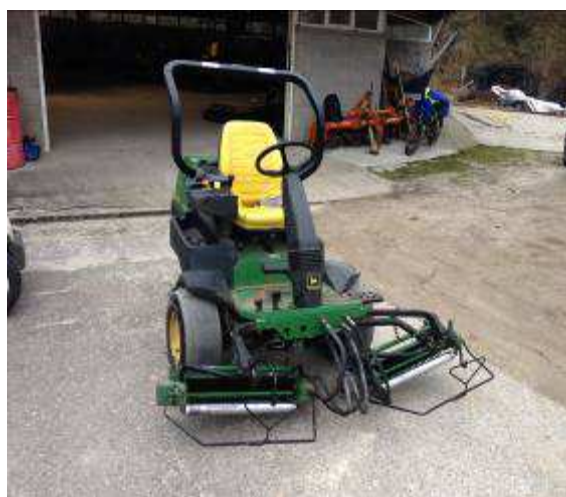
### **John Deere 2500 N°1 (Unidades de Verticut)**

Esta máquina destinada al corte de greens presenta un buen estado visual a pesar del número elevadísimo de horas.

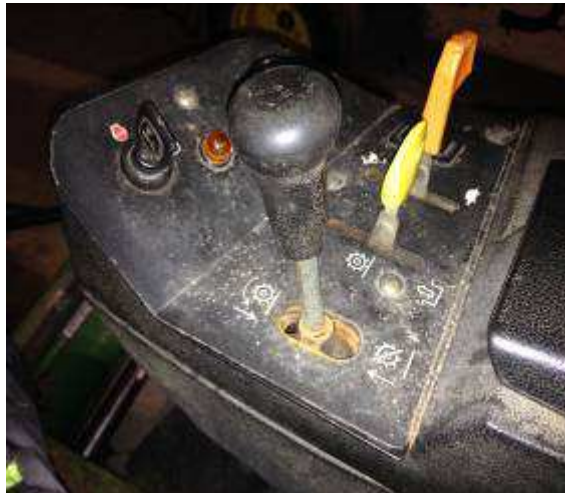
6. **Mando de control de elevación con excesiva holgura.** Este mando no presenta sujeción alguna teniendo una holgura desproporcionada.

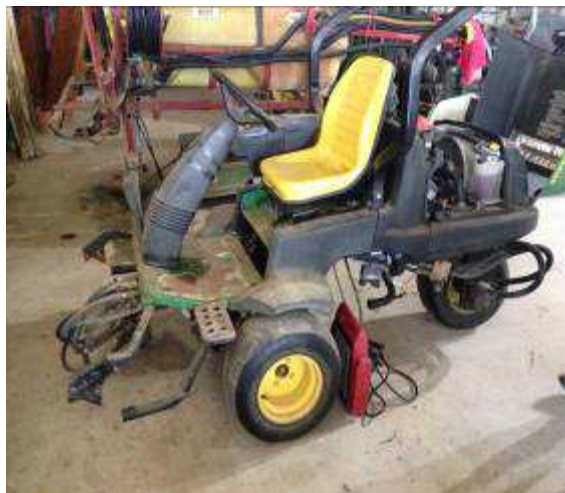
### John Deere 2500 N°2

Máquina destinada al corte de greenes. Esta máquina no posee batería por lo que fue imposible realizar un chequeo de la misma.

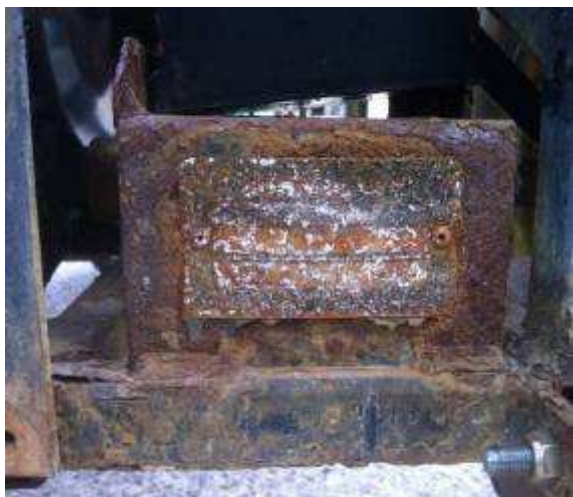
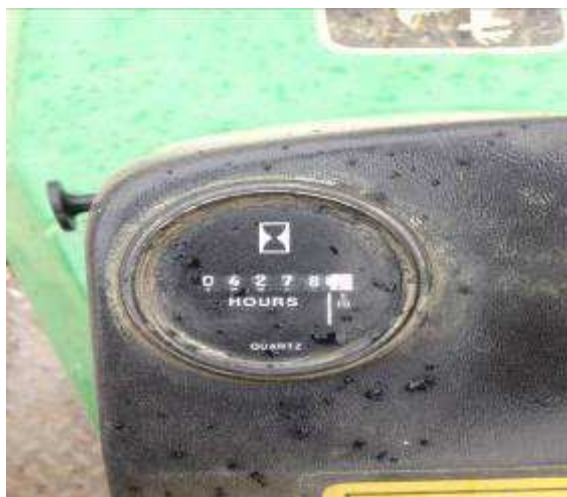
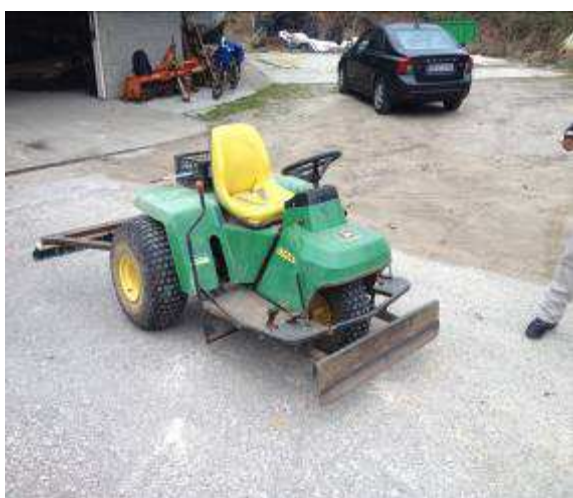
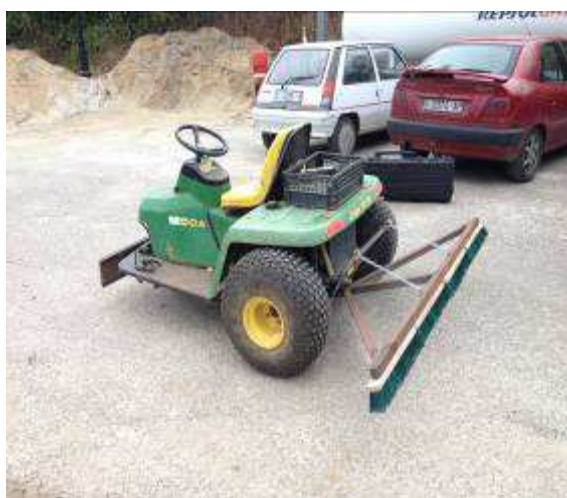
### John Deere 1200 A

Maquina destinada al restrillado de bunkers con un número elevado de horas. Presenta zonas de corrosión y desgaste entre otras deficiencias tales como:

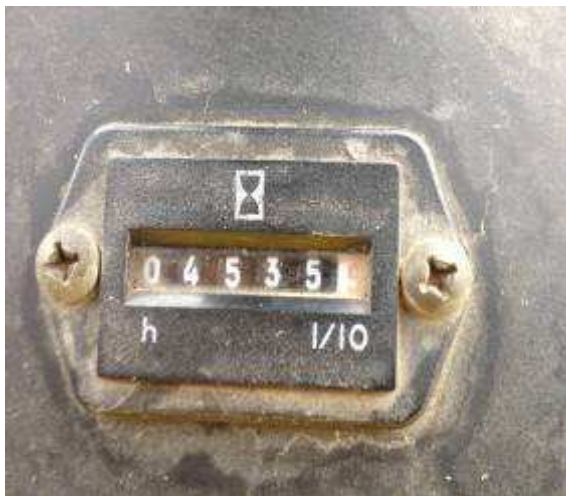
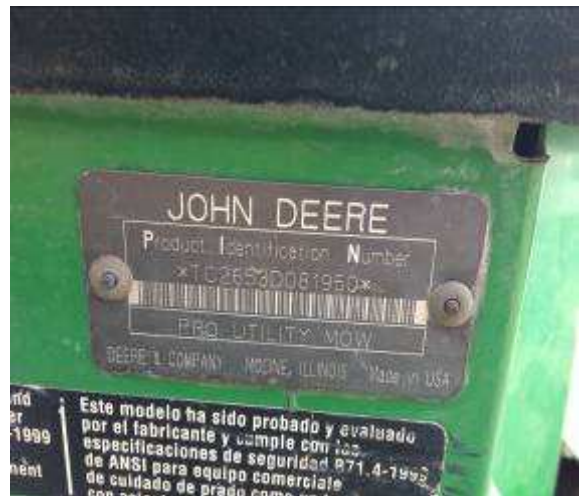
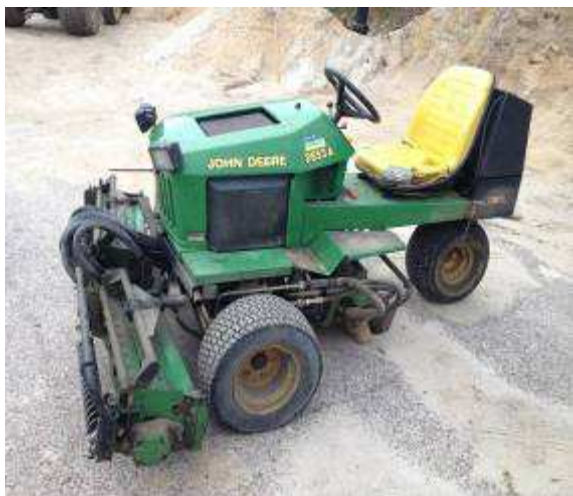
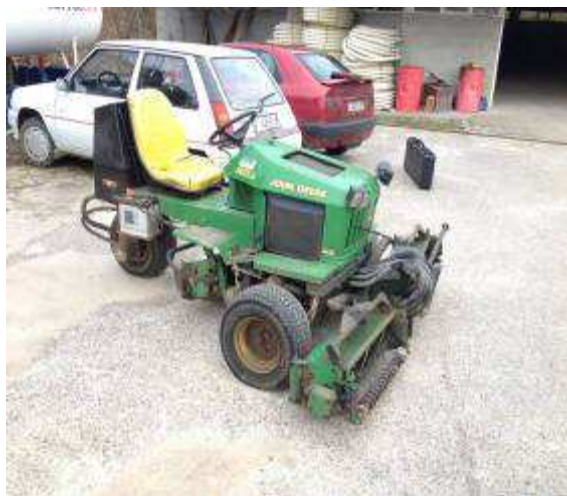
**John Deere 2653 A Nº1**

Maquina destinada al corte de tees y antegreenes.

Presenta un número de horas muy elevado. Los niveles de corrosión y desgaste son muy altos presentando deficiencias tales como:

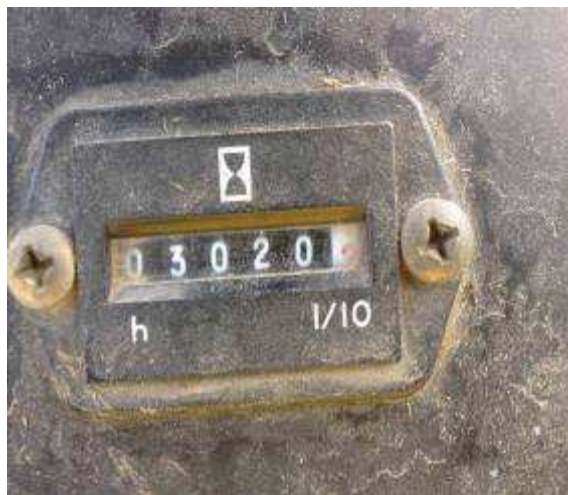
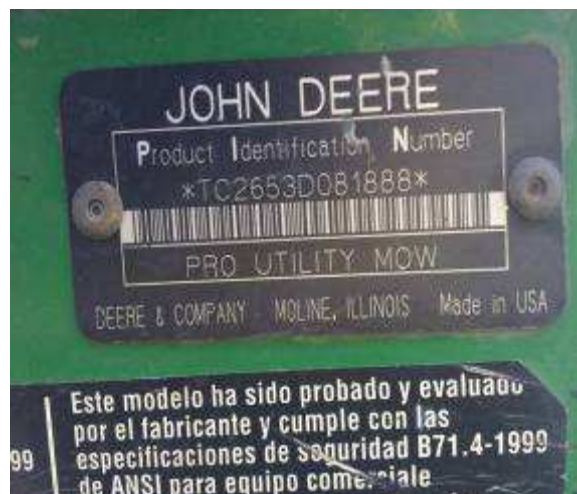
**John Deere 2653 A (sin rodillos delanteros) Nº2**

Maquina destinada al corte de tees y antegreens.

A pesar de que presenta un número menor de horas que la otra unidad destinada al corte de tees y antegreens, los niveles de corrosión son muy superiores presentando un estado con mayores deficiencias como:

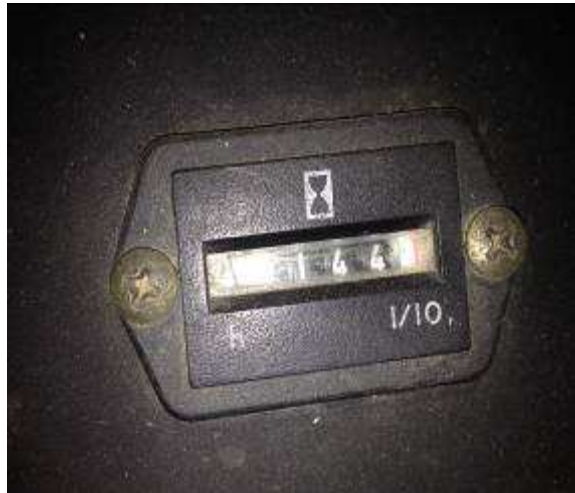
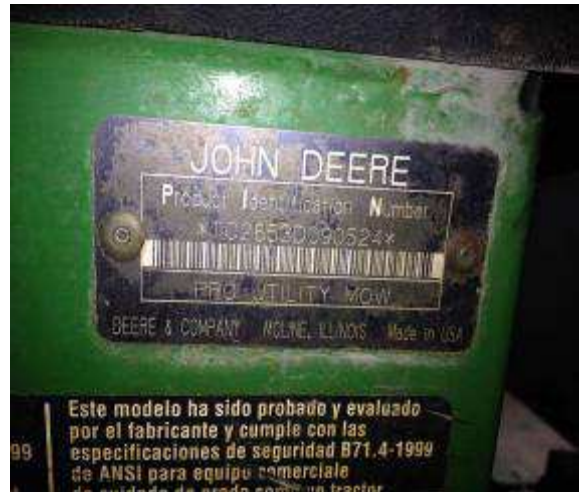
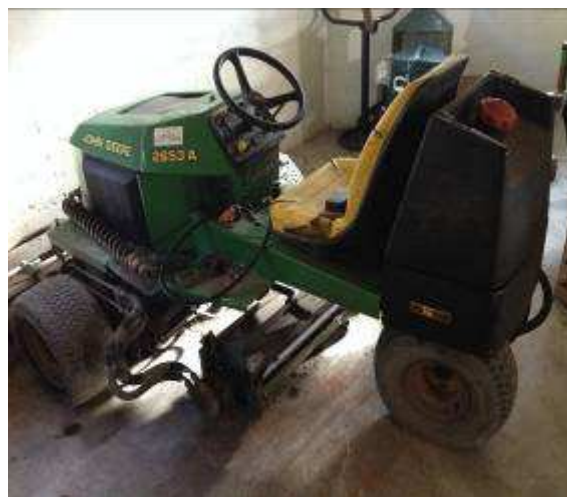
**Mod.** TC3235F090524

Maquina destinada al corte de tee en desuso. Esta máquina se encuentra en despiece. Es utilizada para recambio de las demás maquinas destinadas al corte de tees y antegreenes.

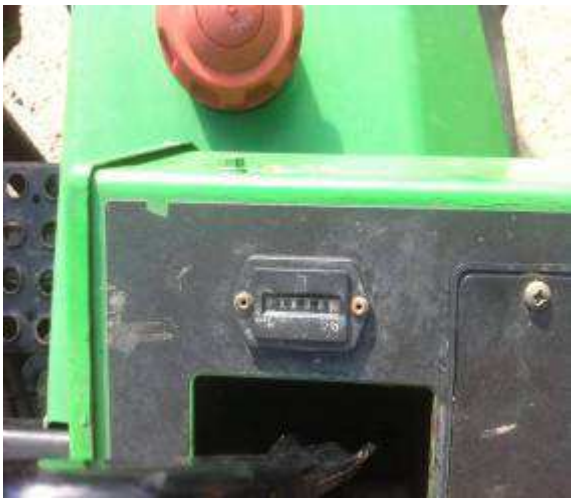
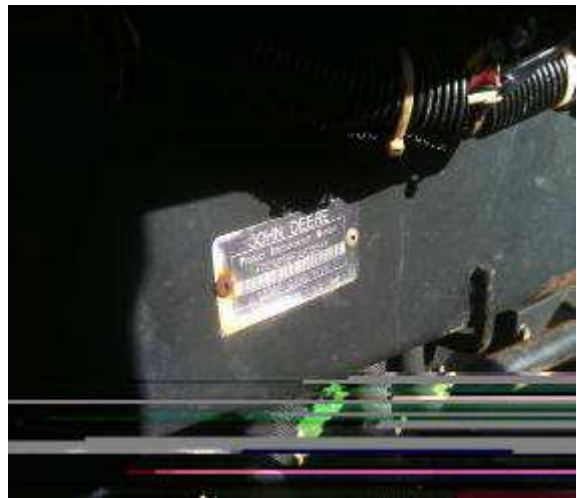
**John Deere 3235B Nº 1**

Maquina destinada al corte de calles.

Presenta un número un número de horas elevado y un estado de corrosión y oxidación alto. Presenta numerosas deficiencias tales como:

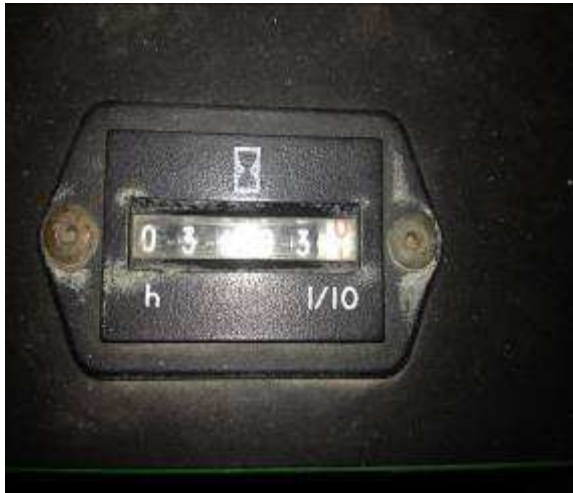
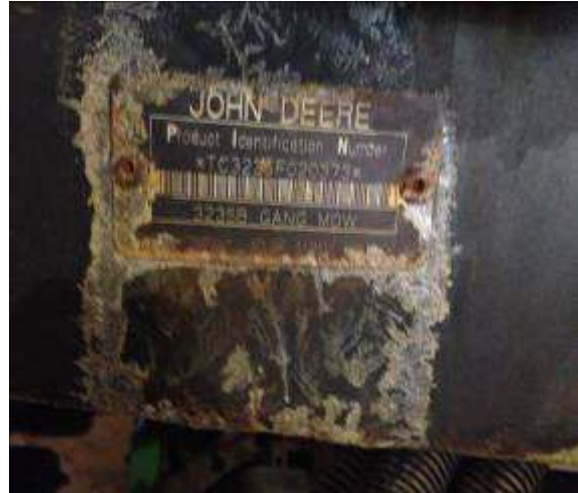
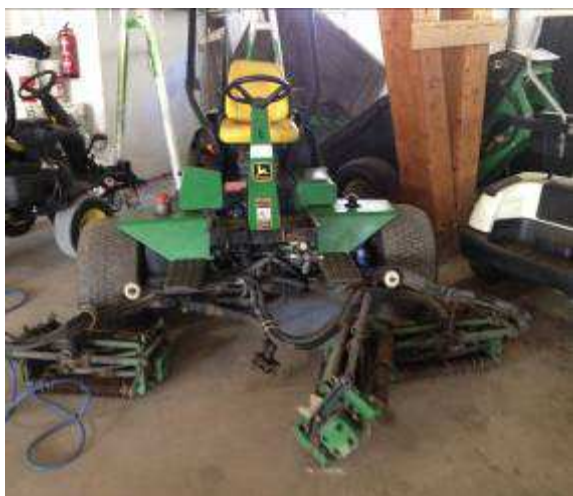
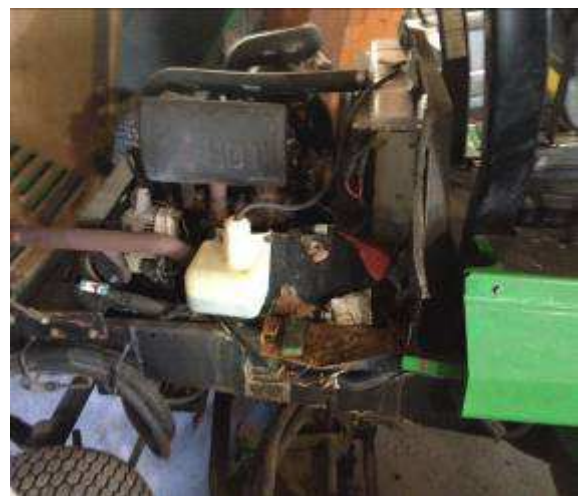
**Mod.** TC3235F020373

Maquina destinada al corte de calle.

Esta máquina no pudo ser arrancada ya que faltan numerosos componentes eléctricos

Presenta un estado de corrosión muy elevado al igual que numerosas deficiencias tales

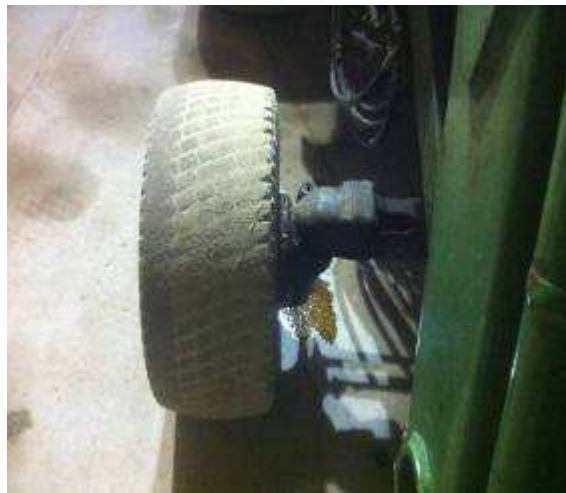
- 2. Perdida de aceite del eje delantero.** Se observa la perdida de aceite por eje delante, por lo que sería necesario la sustitución tanto las toricas como los retenes que componen el cierre del eje delantero.

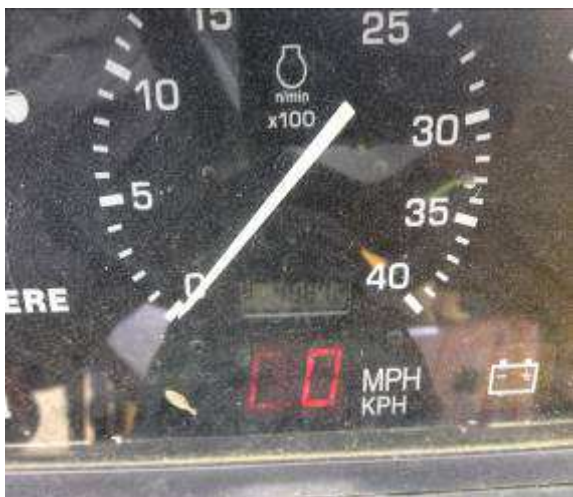
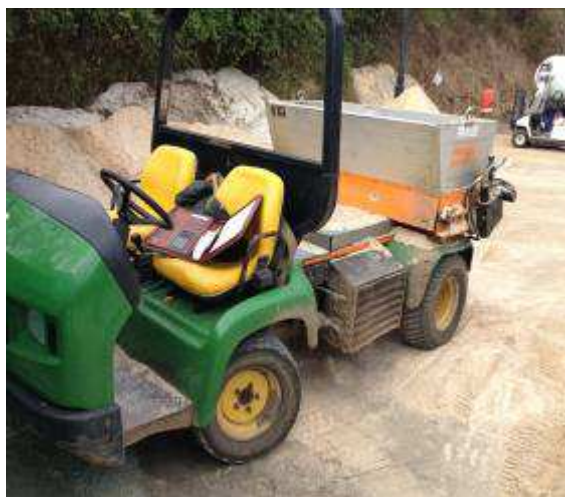
**Horas:** 4857 horas

Durante el pasado año se llevó este vehículo a las instalaciones de Delta Cinco para su reparación y puesta a punto.

Esta reparación fue total con un coste aproximado de 10.000 €. A pesar de ello y debido al número elevado de horas se pudo verificar que parte de la compresión se pierde debido a un desgaste interno. Esta pérdida de compresión no es preocupante pero da cuenta del número de horas de trabajo que tiene este motor.

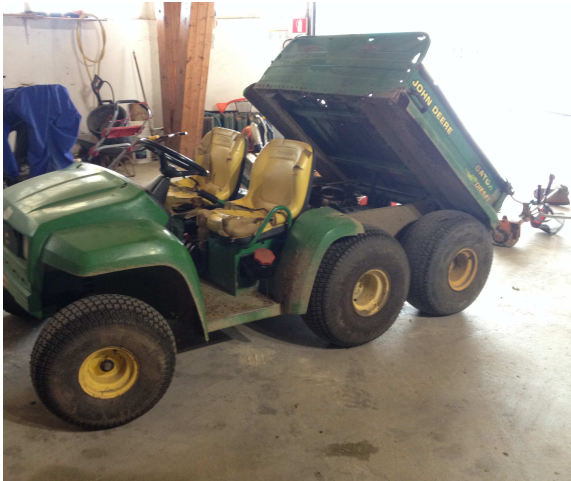
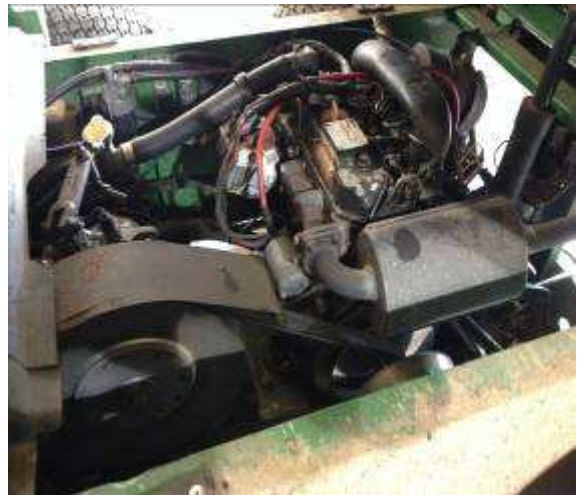
### John Deere Gator 6 x4

Utilitario de cuatro ruedas de tracción. Este vehículo acusa una falta de mantenimiento total. Esta falta de mantenimiento ha ocasionado averías con unas repercusiones económicas elevadas.

Cuenta con un número de horas elevado y presentan multitud de deficiencias algunas de ellas muy serias como:

1. **Junta culata quemada.** El motor se calienta tirando el agua existente en el radiador. Este síntoma es de junta de culata por lo que aparte de su sustitución hay que verificar el estado de la culata y la sustitución de todas sus juntas.
2. **Dirección en mal estado.** La cremallera de dirección se pasa en el giro a la izquierda haciendo peligroso la utilización de este vehículo.
3. **Holgura de manguetas.** Tanto los casquillos de manguetas como los rodamientos acusan un desgaste elevado ocasionado por una falta de mantenimiento en esta zona del vehículo.
4. **Holgura eje delantero.** Al igual que en el resto del vehículo, la falta de lubricación y sustitución de casquillos ha ocasionado una holgura excesiva en el eje delantero del vehículo.
5. **Perdida de agua por bomba de agua.** Se observa que la bomba de agua pierde agua por lo que es recomendable su sustitución.

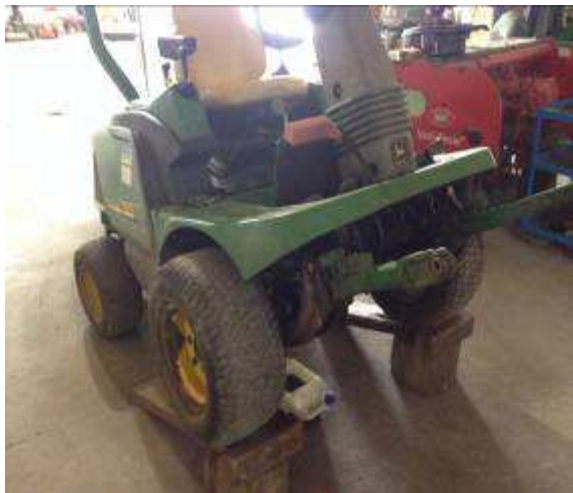
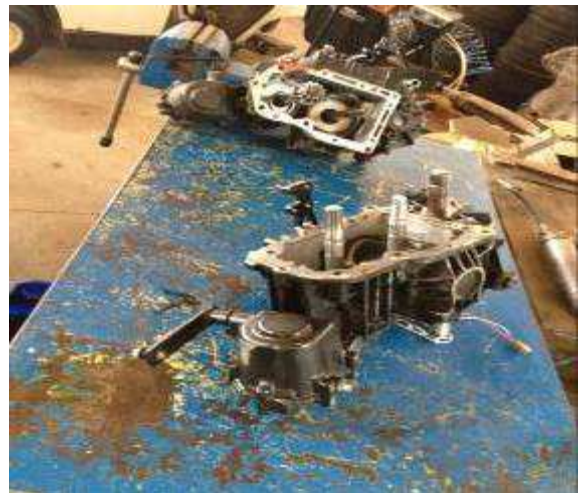
### John Deere 1435 Nº 1

Maquina destinadas al corte de rough. Esta máquinas se encuentra fuera de uso. La bomba hidrostática se encuentra desmontada para su reparación. Presenta corrosión y holguras en todos sus componentes.

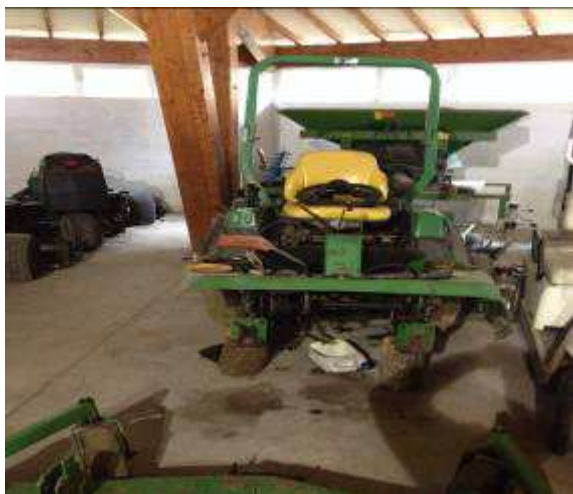
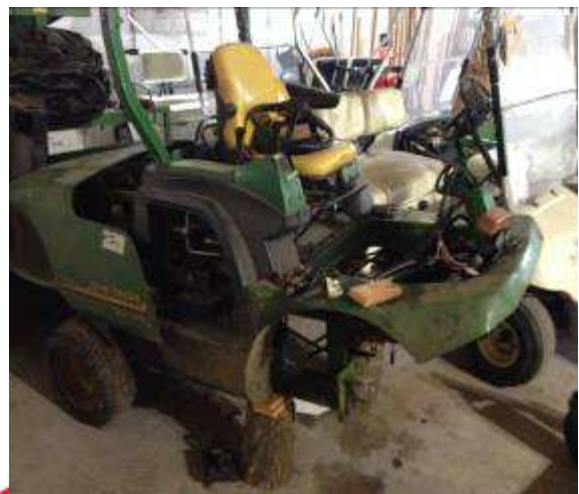
### John Deere 1445 Nº 2

Maquina destinadas al corte de rough. Esta máquina es utilizada como recambios para piezas de la John Deere 1435 Nº 1.

Esta máquina presenta elevadas horas de trabajo y está llena de holguras. Sorprendentemente cuando las calles están encharcadas (al menos 6 meses al año) es la única que es capaz de cortar, por lo que se le cambia la altura y corte tees, antegreens, calles y rough. Debido al servicio tan socorrido que presta se debe seguir manteniendo, pues es vital para el mantenimiento del campo, aunque la plataforma está en las últimas. Se debe intentar conseguir una plataforma similar ya sea nueva o usada.

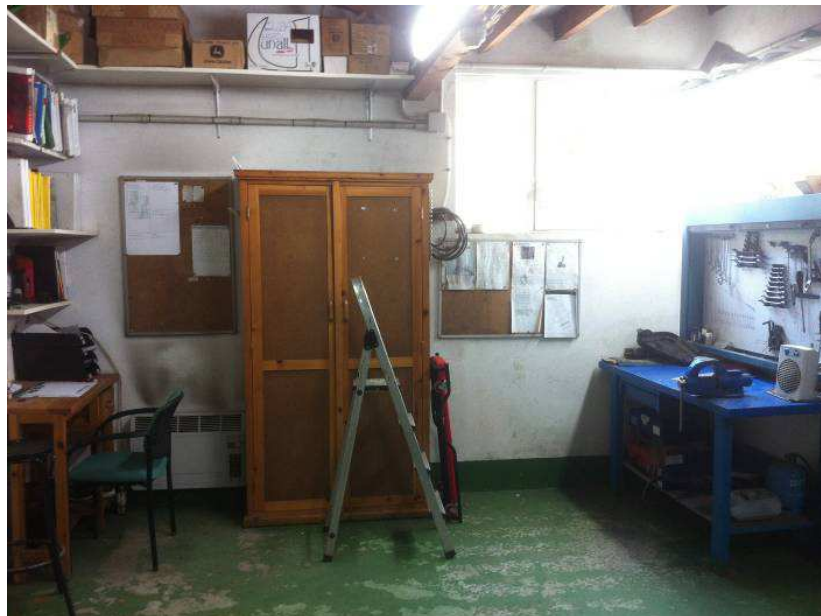
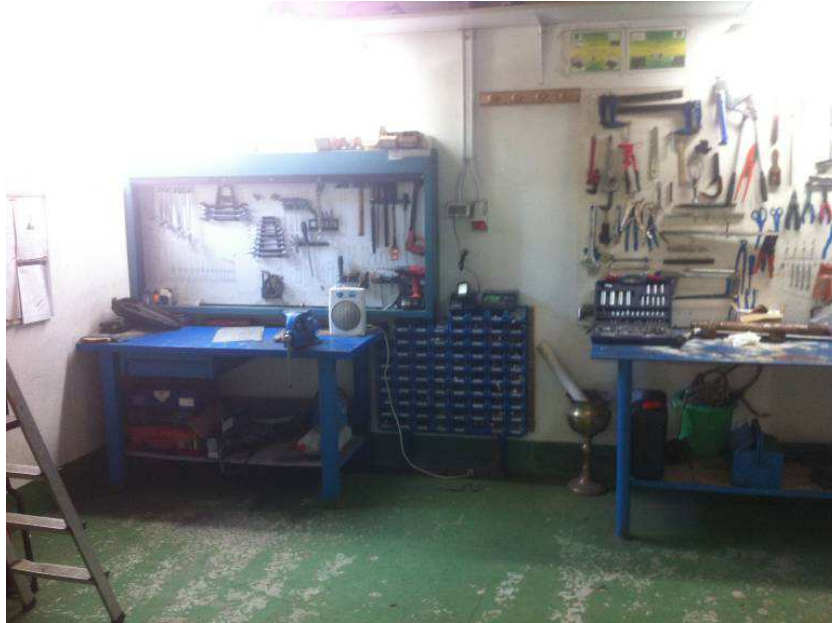
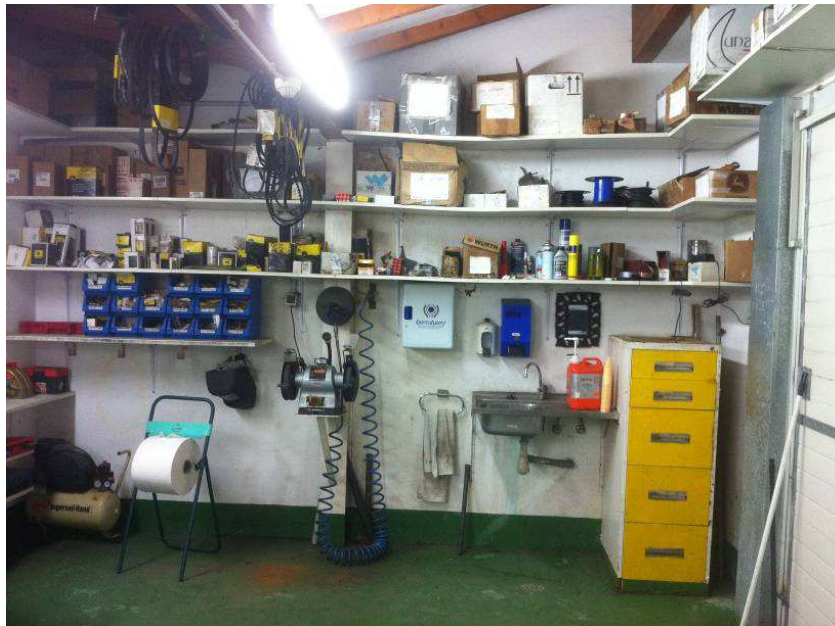
### Taller.

En general está muy limpio y ordenado. Cuando se fueron los anteriores trabajadores se llevaron abundante material, aunque sigue habiendo cosas y algunas herramientas se han comprado nuevas, por lo que se avanza en la buena dirección.
