## **GREEN SECTION RFEG INFORME DE SITUACIÓN**

**BONALBA GOLF, ALICANTE**

Marzo, 2014

**BON.1.2014**

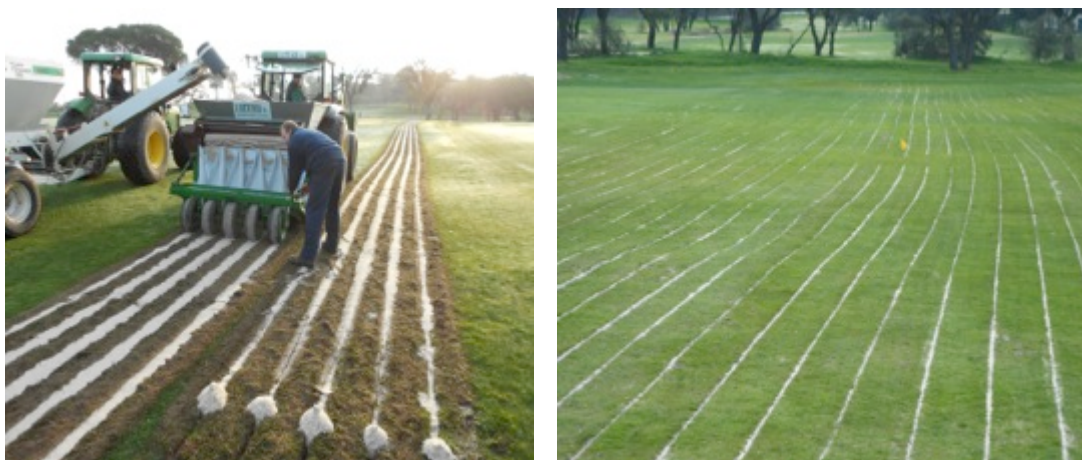
**Imágenes 34 y 35: Máquina trabajando junto con la tolva de incorporación de arena y aspecto final que presentan las calles una vez realizada la labor.**

En este sentido y ante la necesidad de renovar el perfil de las calles por la elevada acumulación de sales y materia orgánica, una opción recomendable sería la incorporación de arena mediante la técnica denominada "Sand injection". La maquinaria utilizada realiza una labor de extracción de material con una anchura de 1,6 cm y produce un ensanchamiento del rajado de 3 cm hasta una profundidad de 10-15 cm, que es rellenado con arena sílicea así como rulado en el mismo momento del pase de la

máquina. Teniendo en cuenta los costes de desplazamiento de la maquinaria y el transporte de la arena, estimamos un coste total aproximado de **40.000 euros**.
