## **REAL CLUB DE GOLF DE LA CORUÑA**

**Mejora y mantenimiento del  
campo de golf**

**Plan director de obras a ejecutar en  
el otoño 2011/invierno 2012**

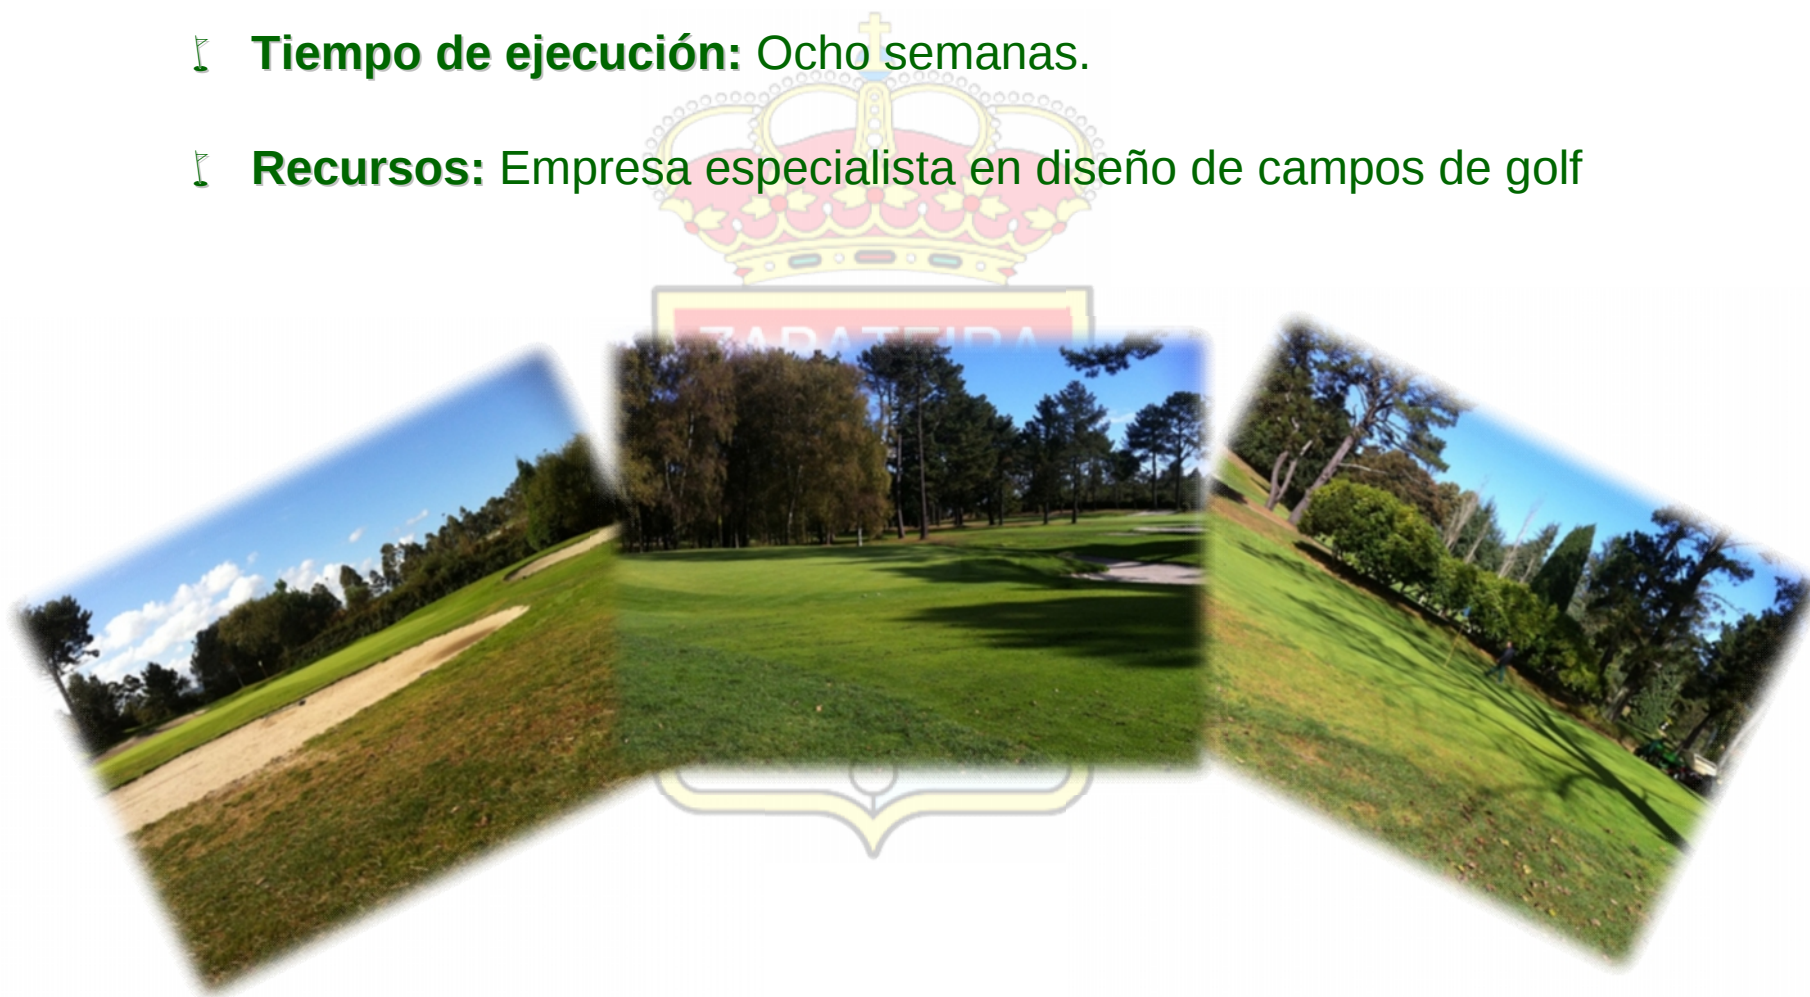
### I.- DRENAJES DE HOYOS 7, 8, 9 y 18 y BUNKERS DE LOS HOYOS 7, 8, 9 Y 18

- ⌚ Encharcamiento de antegreens que hace impracticable el juego en época de lluvias.
- ⌚ Bunkers sin sistemas de drenajes que dificulta el juego con elevado coste de mantenimiento.

- ⌚ Sistema “**Slit drainage**” en los hoyos: 7, 8, 9 y 18.
- ⌚ Reforma global e instalación de un sistema de drenaje de los bunkers en los hoyos: 7, 8, 9 y 18.

- ⌚ **Tiempo de ejecución:** Ocho semanas.
- ⌚ **Recursos:** Empresa especialista en diseño de campos de golf

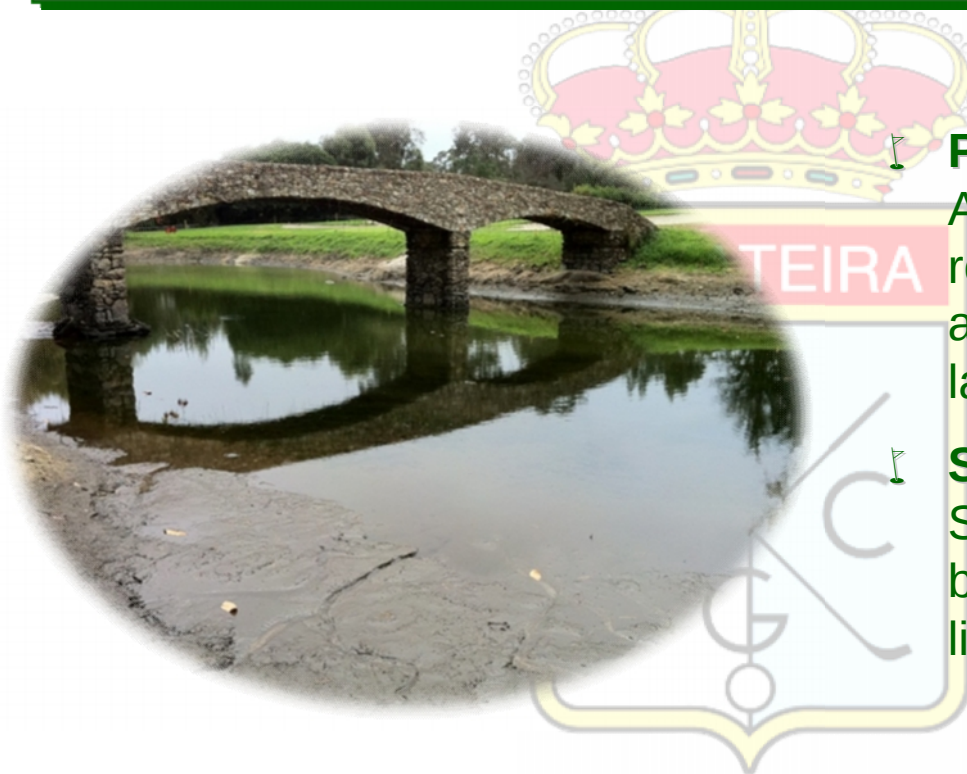
### II.- LIMPIEZA DEL LAGO DE LA 14

Acumulación de lodos que reduce la capacidad de almacenamiento de agua del lago.

Sacar agua existente con una bomba sumergible trifásica y limpieza de los fondos.

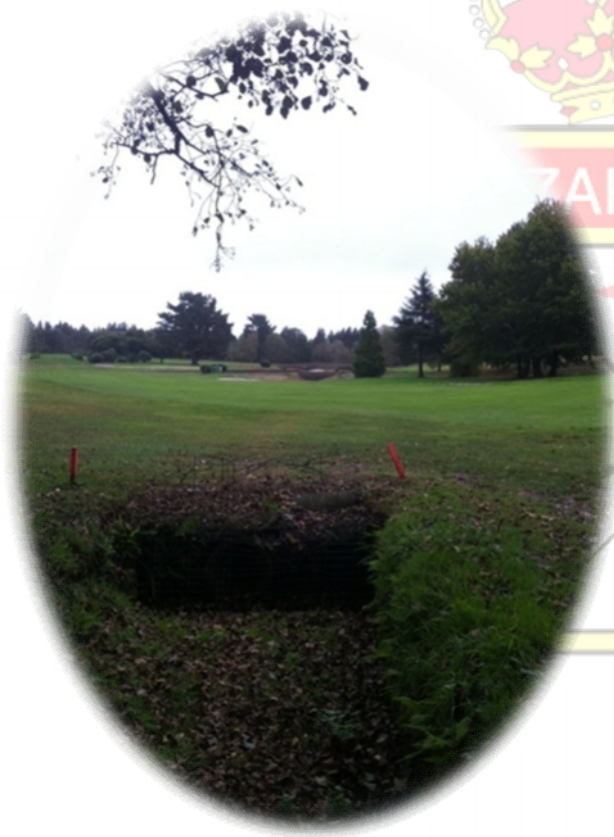
### III.- CONDUCCIONES CALLE 17

⌚ **Problema actual:** Deterioro por antigüedad de las canalizaciones actuales que provoca ineficiencias del sistema con filtraciones.

⌚ **Solución a ejecutar:** Apertura de zanja, colocación de nuevas tuberías con drenaje lateral y cierre de la misma.

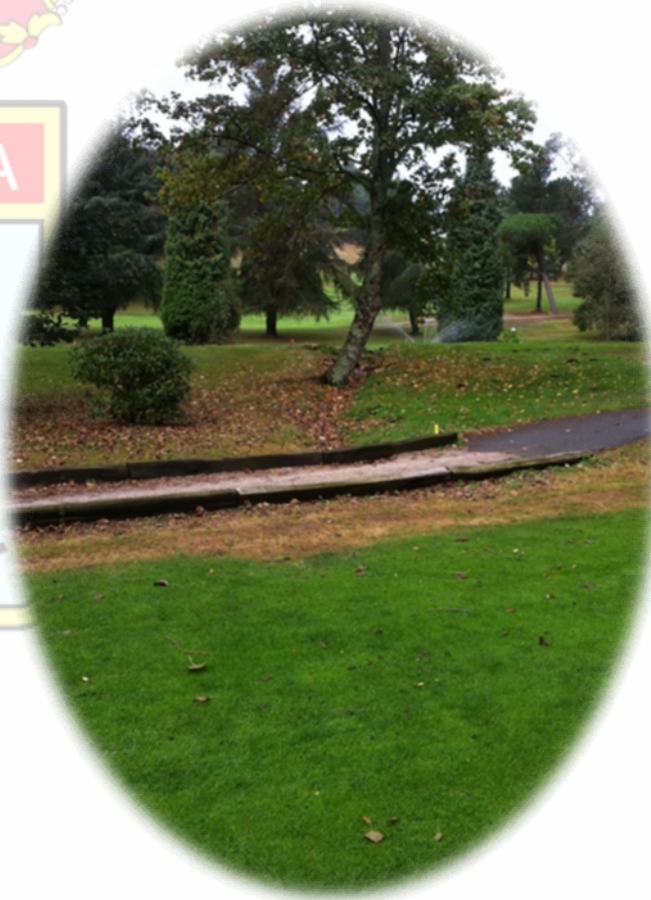
### IV.- CONDUCCIONES DEL LAGO DE LA CALLE 18

- ⌚ **Problema actual:** Deterioro por antigüedad de las canalizaciones actuales que provoca ineficiencias del sistema con filtraciones.
- ⌚ **Solución a ejecutar:** Apertura de zanja por delante del tee de señoras con pozos para curvas y colocación de tuberías con drenaje lateral y cierre de la misma.
- ⌚ **Tiempo de ejecución:** Diez días.
- ⌚ **Recursos:** Personal del Club.

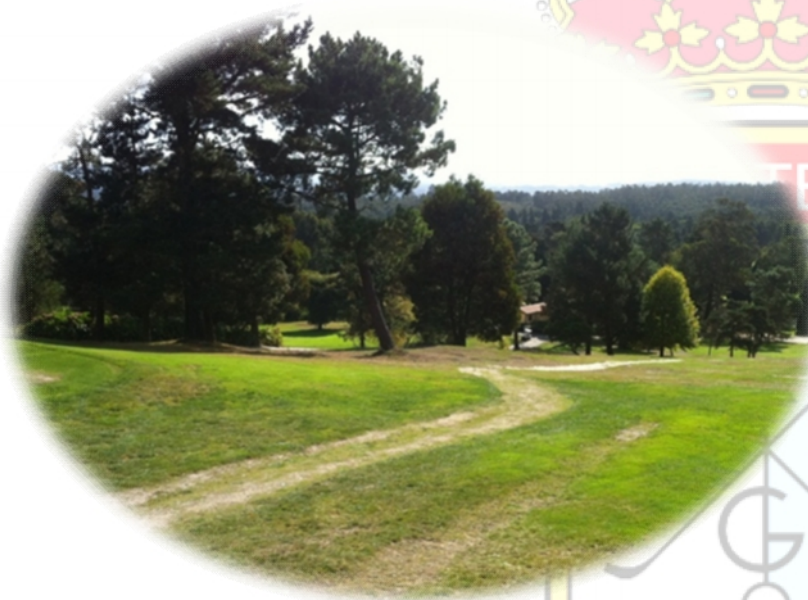
### V.- CAMINO TEE CALLE 5

🚧 **Problema actual:** Deterioro del camino que afecta al mantenimiento de campo y a la seguridad de los buggies.

🚧 **Solución a ejecutar:** Sacar material existente en camino actual con posterior relleno de tierra vegetal para su sembrado; a continuación, realizar apertura de camino por delante de tees de señoras y colocación de traviesas.

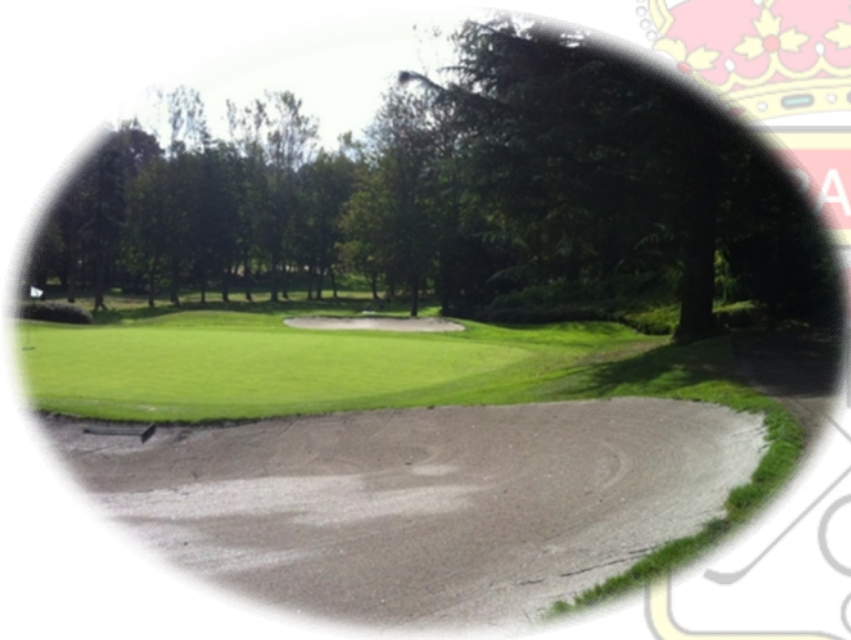
### VI.- CAMINO DEL GREEN DEL 5 AL TEE DE LA 6

⌚ **Problema actual:**  
Acumulación de agua en la caída hacia el green y deterioro del camino de acceso hacia el tee 6.

⌚ **Solución a ejecutar:**  
Instalación de canalización de evacuación y arqueta junto el árbol del green, desmonte del camino y colocación de traviesas.

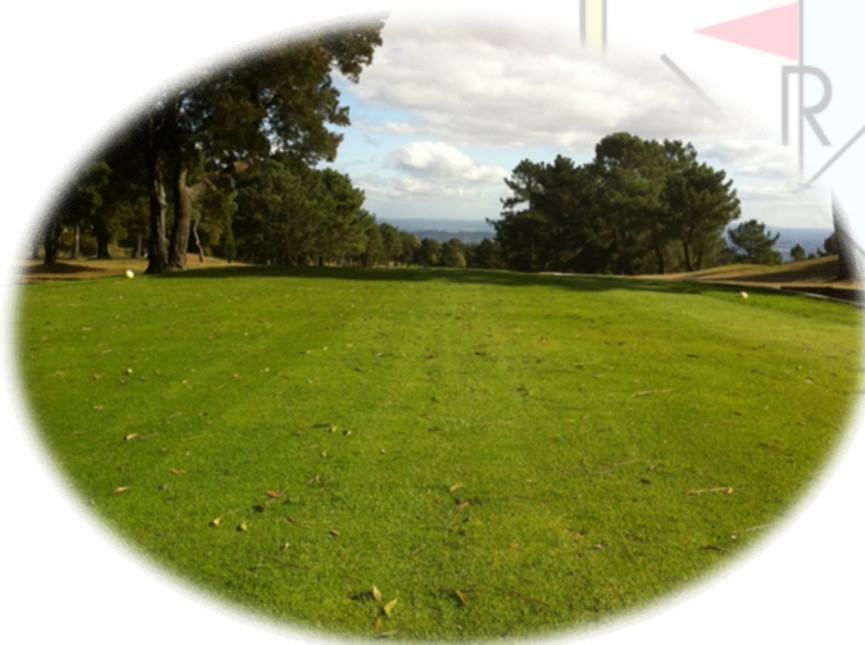
### VII.- TEE DEL HOYO 4

- 🏌️ **Problema detectado:** Desnivel existente en tee de caballeros.
- 🏌️ **Solución a ejecutar:** Sacar tepe, solucionar los problemas de desnivel y colocación de tepe.

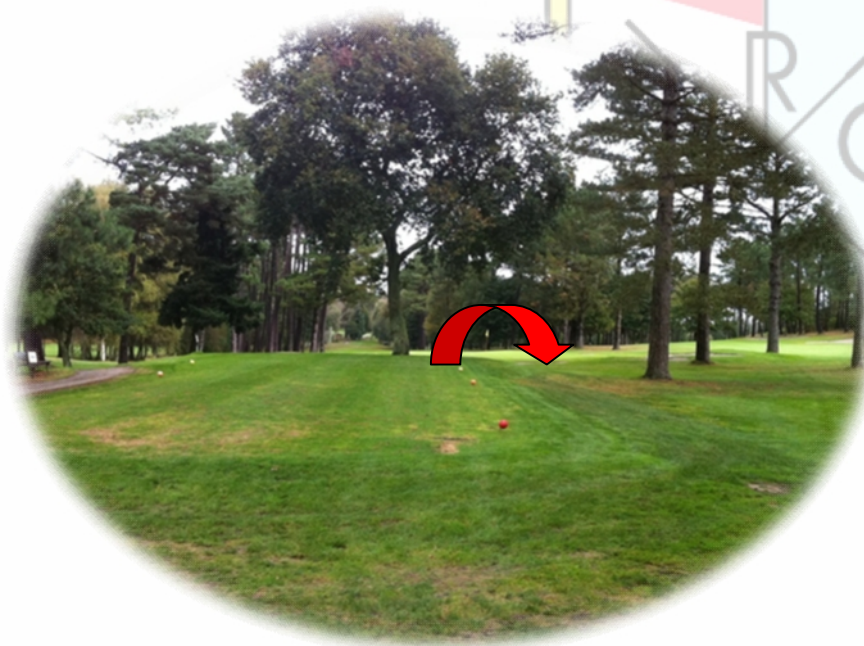
### VIII.- TEE DEL HOYO 11

- 🚩 **Problema detectado:** Limitación de superficie de tee.
- 🚩 **Solución a ejecutar:** Sacar material de la zona izquierda del tee y hacer vaso para meter material necesario para ampliación del tee y posterior sembrado.

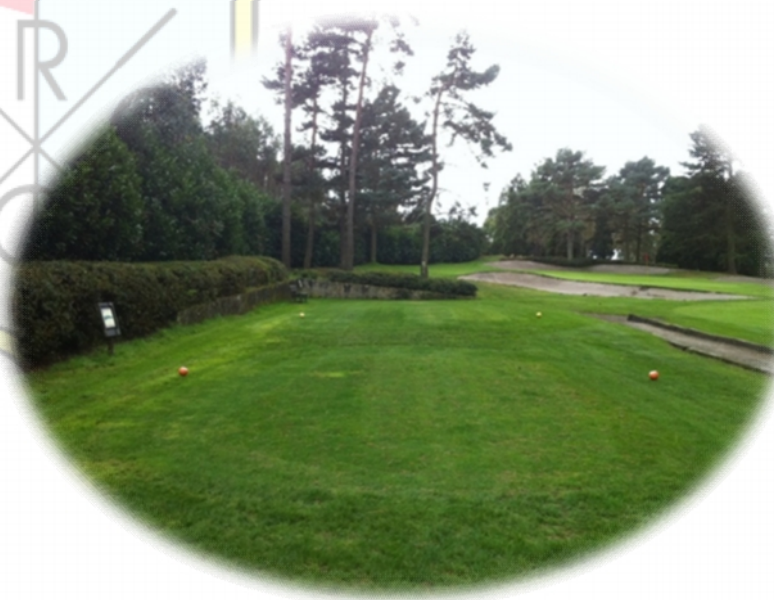
### IX.- REFORMA GLOBAL DEL TEE DEL HOYO 12

- ⌋ **Problema detectado:** Enraizamiento y desnivel que provoca importantes problemas de riego y mantenimiento, especialmente en época estival.
- ⌋ **Solución a ejecutar:** Sacar material para hacer vaso y realizar nueva base con nuevos drenajes, arenas, nivelación y sembrado.
- ⌋ **Tiempo de ejecución:** Siete días.
- ⌋ **Recursos:** Personal del Club.

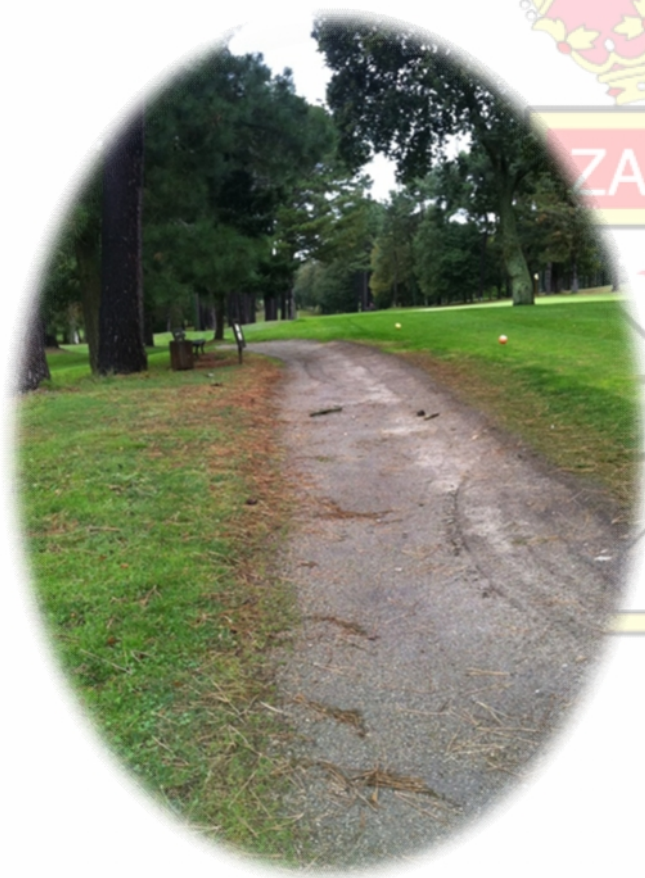
### X.- CAMINO DEL TEE DE LA 11 AL TEE DE LA 12

🏌️ **Problema detectado:**  
Deterioro de las zonas de juego por el paso de buggies.

🏌️ **Solución a a ejecutar:** Nuevo diseño del camino con trabajo de relleno paralelo a los árboles del tee, colocación de traviesas y aporte de material.

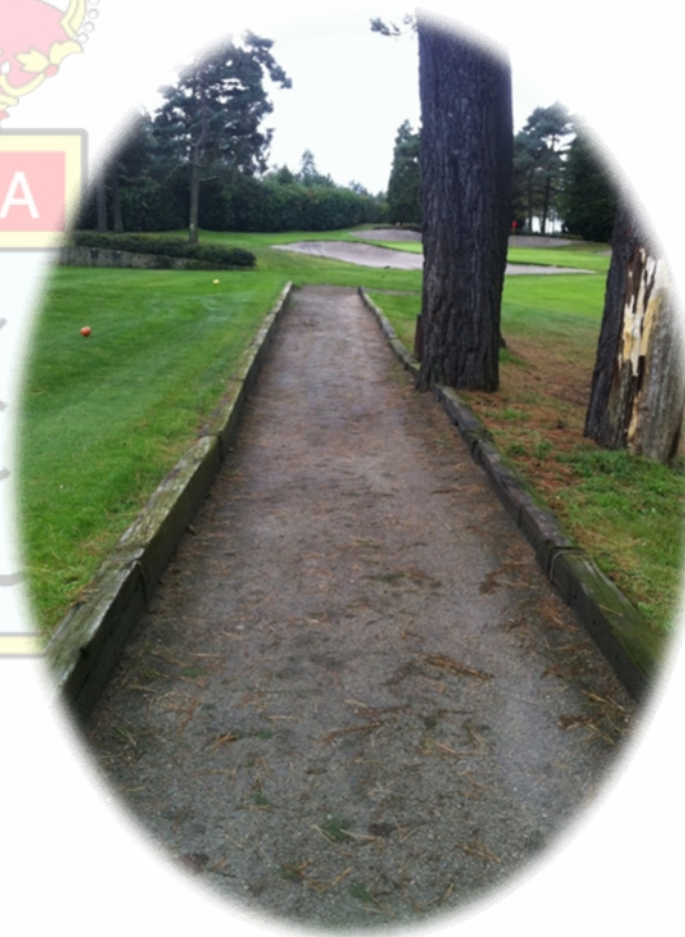
### XI.- CAMINO DEL GREEN DE LA CALLE 12

- ⌚ **Problema detectado:** Deterioro de las zonas de juego por el paso de buggies.
- ⌚ **Solución a ejecutar:** Nuevo diseño del camino con aporte de tierra vegetal y sembrado.
- ⌚ **Tiempo de ejecución:** Dos días.
- ⌚ **Recursos:** Personal del Club.

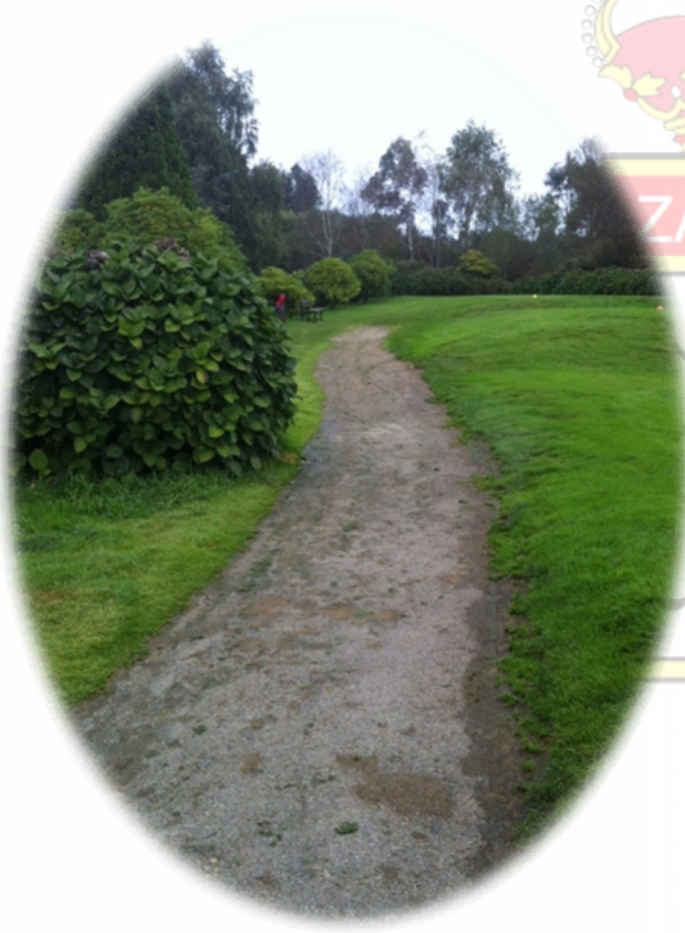
### XII.- CAMINO DEL TEE DE LA CALLE 14

🏌️ **Problema detectado:**  
Deterioro de las zonas de juego por paso de buggies.

🏌️ **Solución a ejecutar:** Nuevo diseño del camino con colocación de traviesas a lo largo del tee y reposición del firme.

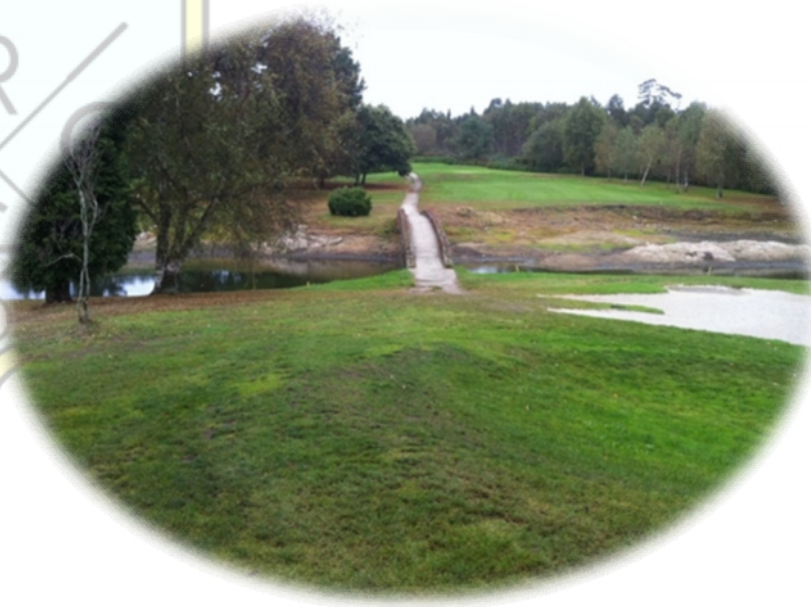
### XIII.- CAMINO DEL GREEN DE LA CALLE 14 AL TEE DEL 15

- 🚩 **Problema detectado:** Deterioro de las zonas de juego por paso de buggies.
- 🚩 **Solución a ejecutar:** Nuevo diseño del camino con desmante del actual camino, colocación de traviesas y aporte de material.
- 🚩 **Tiempo de ejecución:** Cinco días.
- 🚩 **Recursos:** Personal del Club.

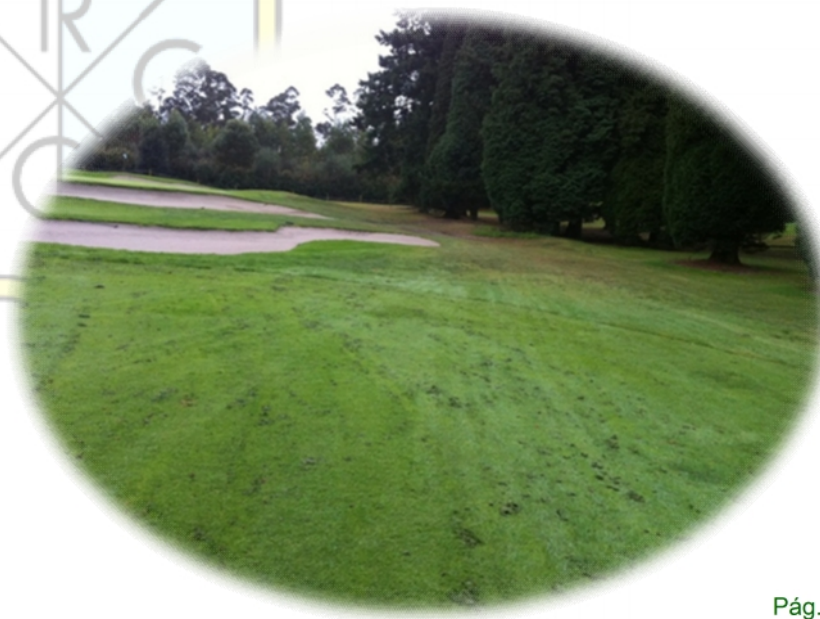
### XIV.- CAMINO DEL GREEN DE ACCESO AL GREEN DEL 15

- 🚩 **Problema detectado:** Deterioro de las zonas de juego por paso de buggies.
- 🚩 **Solución a ejecutar:** Nuevo diseño del camino con podas, desvío de zona de paso con traviesa y trabajos de recuperación de la zona existente con aportación de tierra vegetal.
- 🚩 **Tiempo de ejecución:** Seis días.
- 🚩 **Recursos:** Personal del Club.

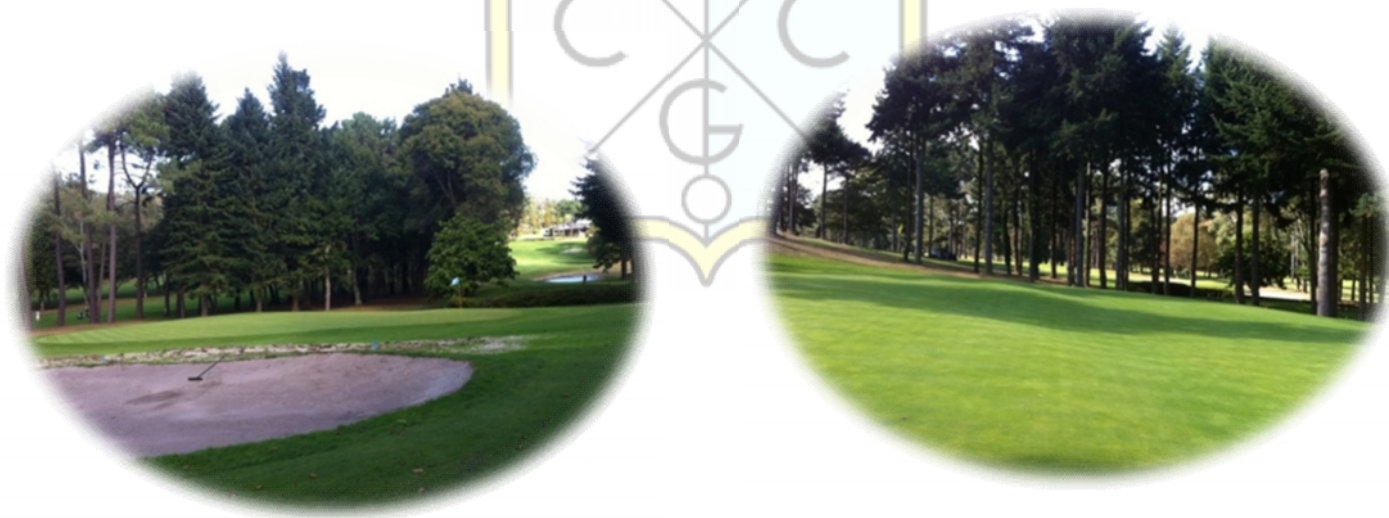
### XV.- INSTALACIÓN DE RIEGO

- 🏌️ **Problema detectado:** Inexistencia de óptimo sistema de riego en greens 12 y 17 que provoca graves ineficiencias en el mantenimiento de los greens.
- 🏌️ **Solución a ejecutar:** Instalación de sistema de riego óptimo.
- 🏌️ **Tiempo de ejecución:** Enero 2012.
- 🏌️ **Recursos:** Empresa especialista en riego.

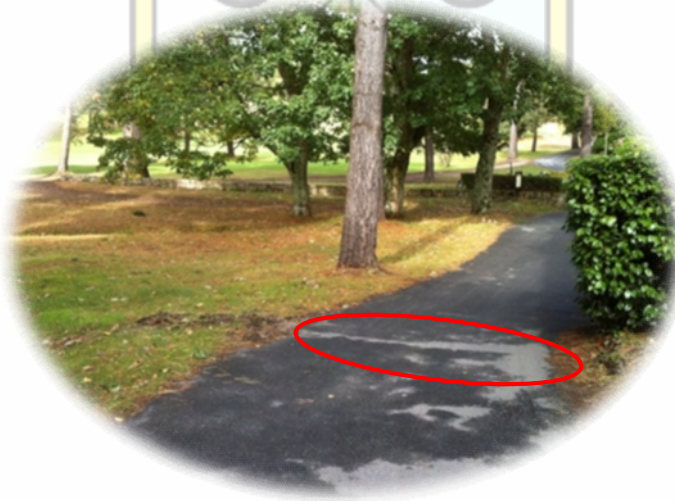
### XVI.- CANALIZACION PLUVIALES CAMINO DEL GREEN DEL 18

- 🚧 **Problema detectado:** Inexistencia de canalización de las pluviales procedentes del camino de la Casa Club al Cuarto de Palos que provoca acumulaciones de agua en la zona del green de la 18.
- 🚧 **Solución a ejecutar:** Instalación de arqueta en camino y canalización hacia el lago del 18.
- 🚧 **Tiempo de ejecución:** Tres días.
- 🚧 **Recursos:** Personal del Club.
