## **GREEN SECTION RFEG INFORME MENSUAL**

**RACE  
MADRID**

MARZO, 2012

## INFORME CAMPO DE GOLF DEL RACE MARZO 2012

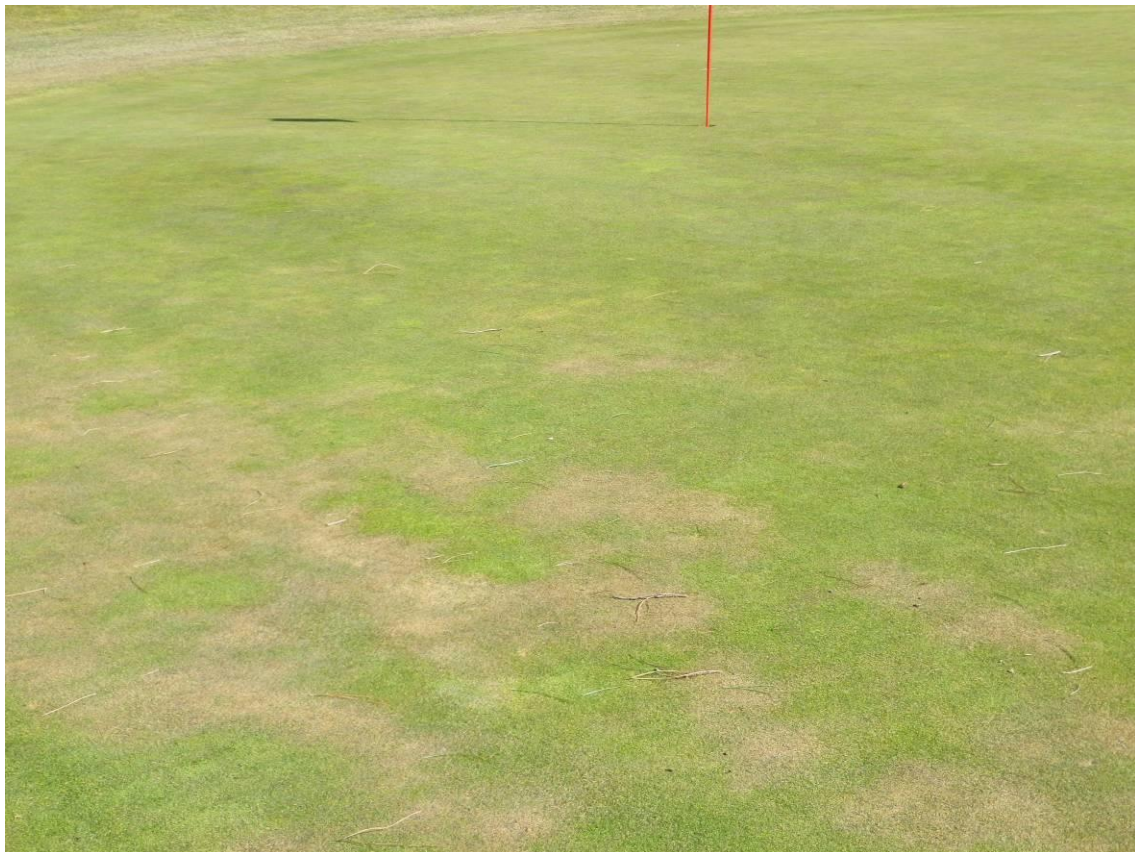
La foto 1 del green del 10 no es del verano pasado, es una foto de febrero de este año. Parece increíble, pero estamos teniendo que regar algunas zonas de greens con la manguera como si fuese pleno verano.

Foto 1. Zonas secas en el green del hoyo 10.

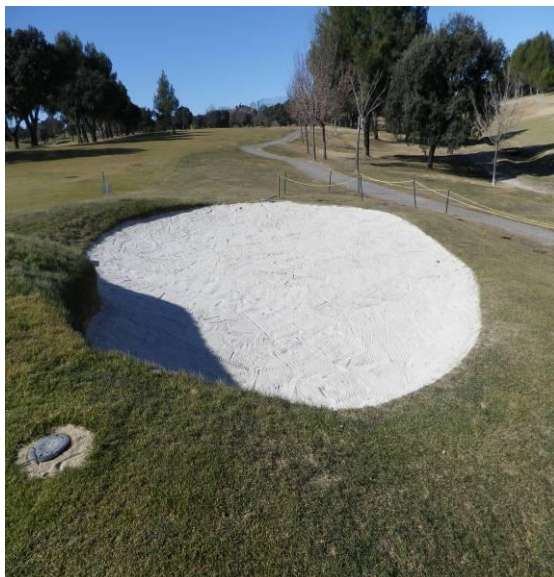
Foto 2. Reforma primer bunker izquierda hoyo 4.

Se ha retirado la arena, realizado nuevos drenajes, y añadido nueva arena a los dos bunkers de la izquierda del hoyo 4. (Fotos 2 y 3).

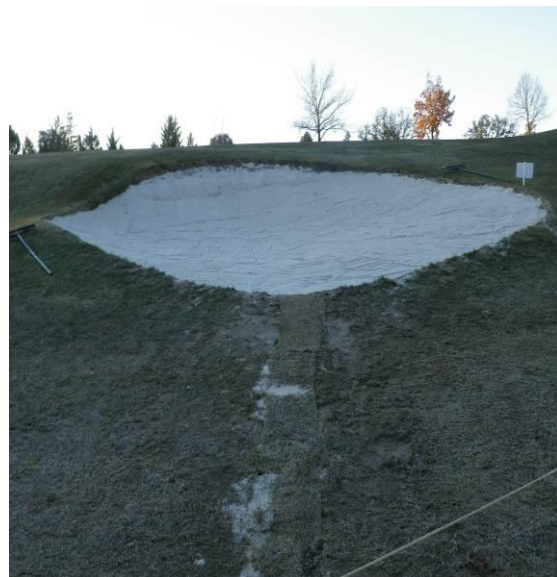
Foto 3. Reforma segundo bunker izquierda hoyo 4.

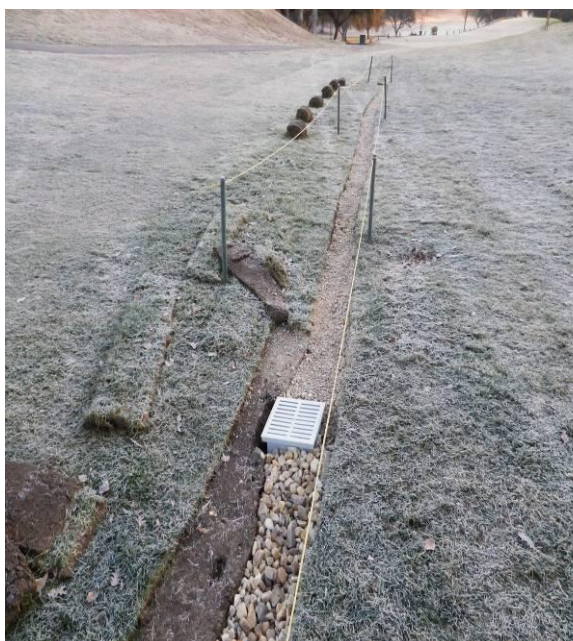
Se están haciendo drenajes en algunas zonas del campo donde el riego del verano pasado había causado exceso de humedad y encharcamiento.

Foto 4. Drenaje salida tee del 6.

- Varios drenajes entre el green del hoyo 4 y los tees del hoyo 5. (Foto 5).
- Drenaje a la salida del tee del hoyo 6. (Foto 4).
- Drenaje a la salida del tee del hoyo 2 de los cortos.
- Drenaje pegado a la parte trasera izquierda del campo de prácticas, pegado a una de las columnas que sujeta la nueva red.

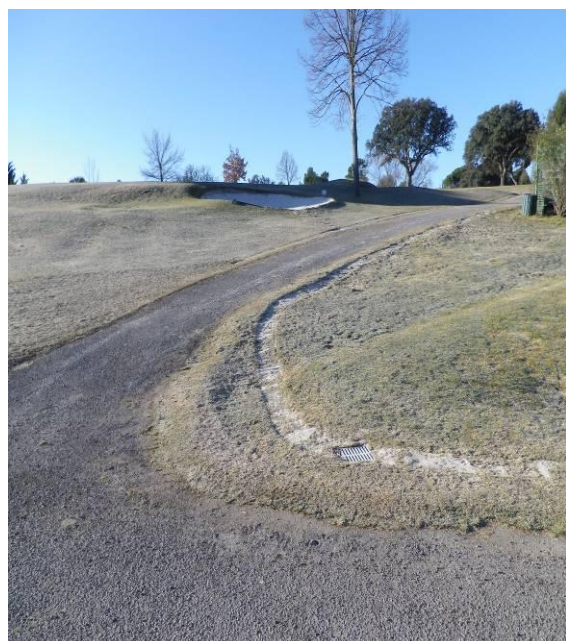
Foto 5. Drenaje tee del 5.

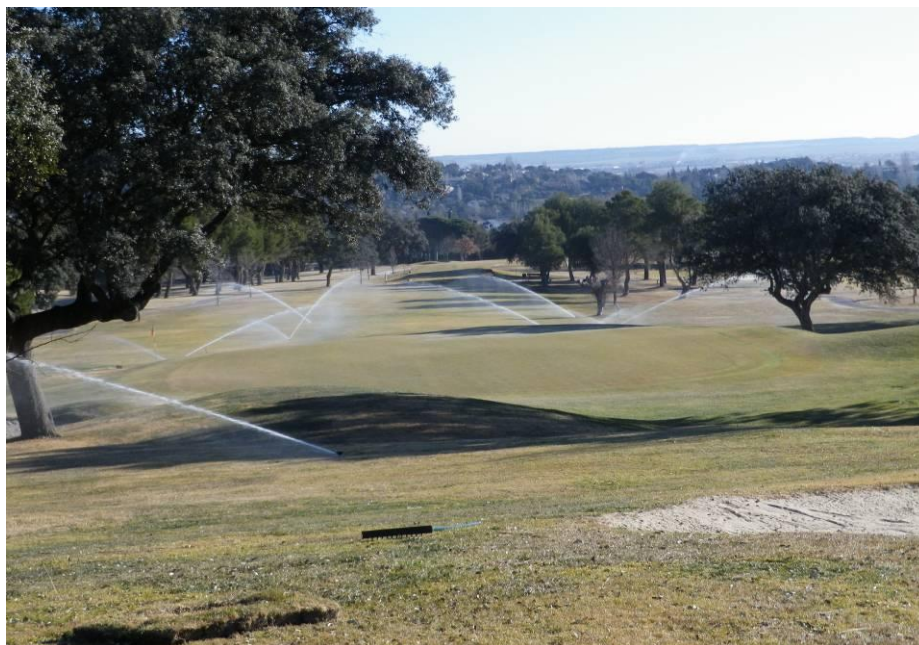
Ha sido necesario regar varios días, entre las once de la mañana y las tres de la tarde, ya que el campo de golf está muy seco. (Foto 6).

Foto 6. Regando el hoyo 3.

La última semana de febrero hemos empezado a regar desde las ocho de la tarde hasta las doce de la noche. Cada noche se riega una zona del campo, y más o menos cada tres días se riega todo el campo.

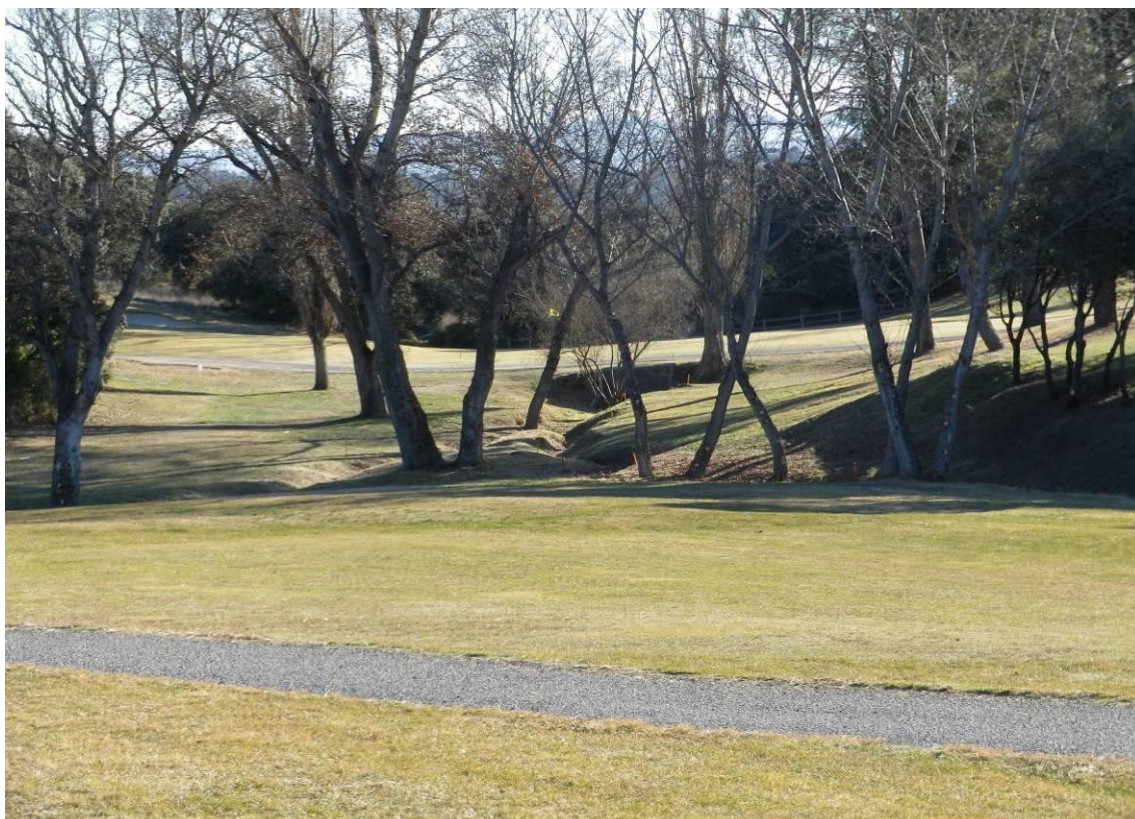
Foto 7. Regueros que se han limpiado entre los hoyos 7 y 8.

Se ha realizado una limpieza de los regueros que hay entre las calles de los hoyos 7 y 8. (Foto 7). También se ha realizado una limpieza en el reguero que hay por la parte derecha del hoyo 8. La parte derecha del hoyo 8, entre los dos caminos, se ha limpiado hasta el tee del hoyo 9.

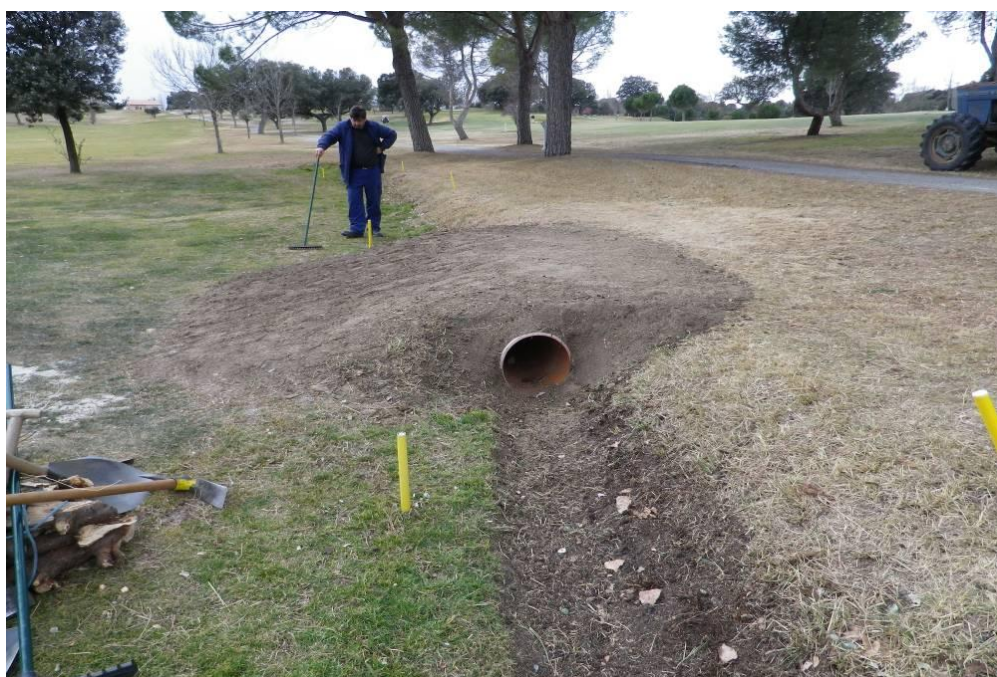
Foto 8. Nueva zona de paso entre el green del 2 y el tee del 3.

Se ha habilitado otra zona de paso entre el green del 2 y el tee del 3, pegada al primer bunker de la izquierda. (Foto 8).
