## **GREEN SECTION RFEG INFORME DE SITUACIÓN**

**Campo Publico Melilla**

31 de Julio 2013

**MEL.1.2013**

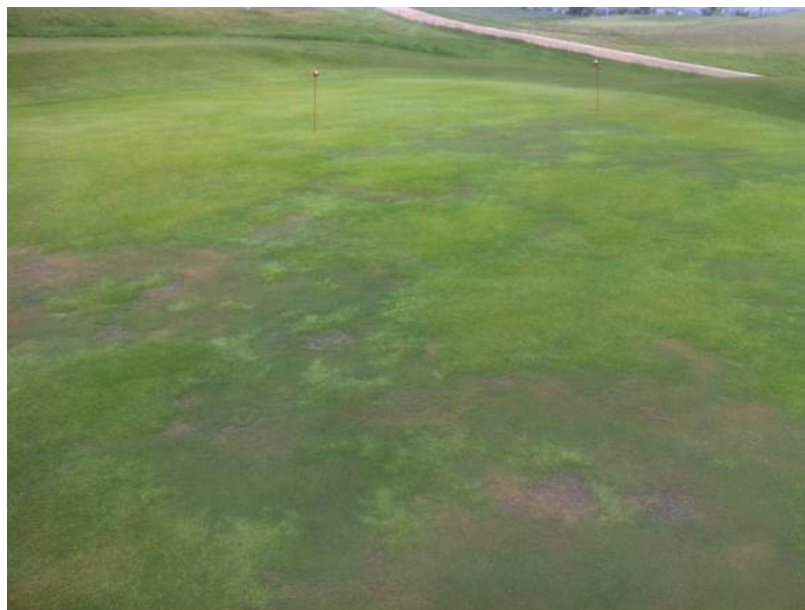
- a) Greenes infectados de Paspalum, con colchón que hacen una rodadura de bola no viable, e infectados de Dry Spot.

**3º Programa agresivo de pinchado y recebo** en todo el campo, diferenciando los greens de las calles. Recomendamos utilizar en greens una arena silíceas que cumpla estrictamente las recomendaciones USGA, y que a partir de ahora se utilice siempre la misma. Respecto a las calles utilizamos en un principio una aportación de materia orgánica tipo estiércol o guano esterilizado. El suelo está compactado y con mucha sal, a esta la beneficiaría esa materia orgánica junto al pinchado para hacer cuerpo.

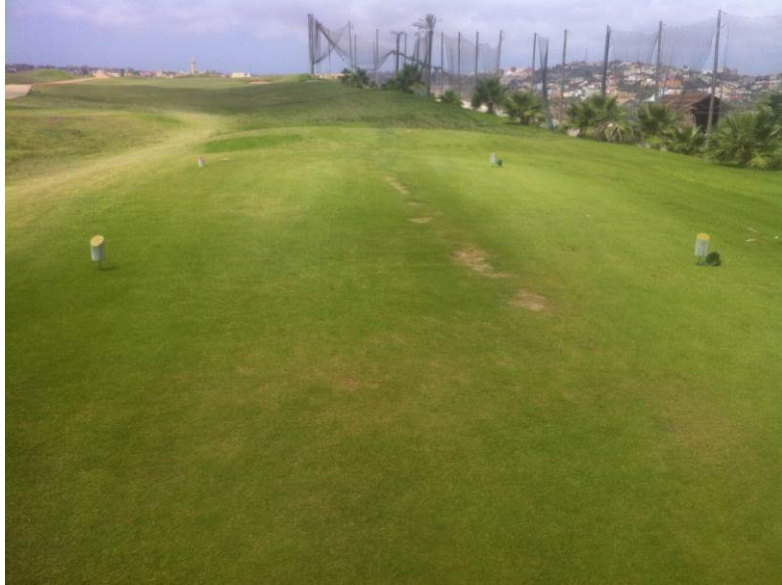
- b) Tees totalmente desnivelados para la práctica del golf, con scalping y consiguiente pérdida de densidad.

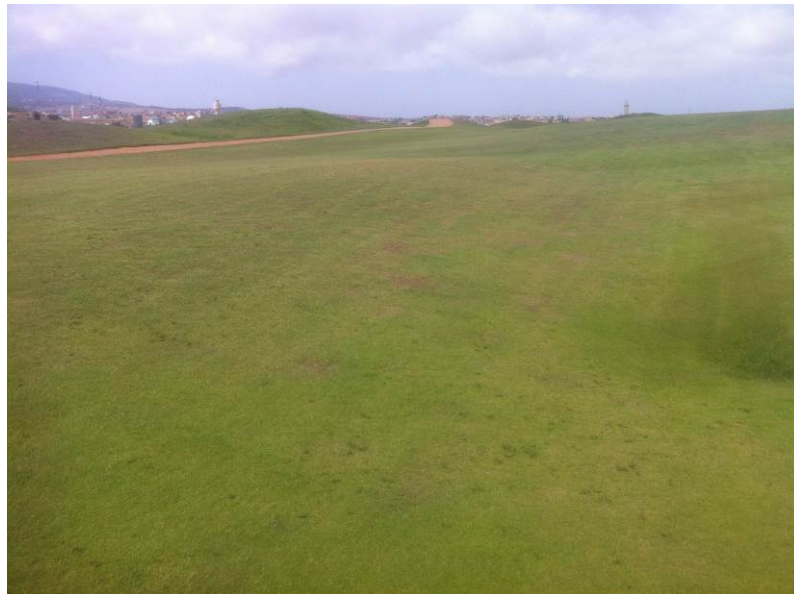
- c) Calles y Rough secas, con malas hierbas y teniendo que colocar bola en calle, cosa que hace que el campo pierda prestigio desde el punto de vista del juego.

Una vez puesto el bombeo en correcto estado auditar las coberturas de riego de todos los aspersores del campo y sustituir o reparar para que la uniformidad sea la correcta.

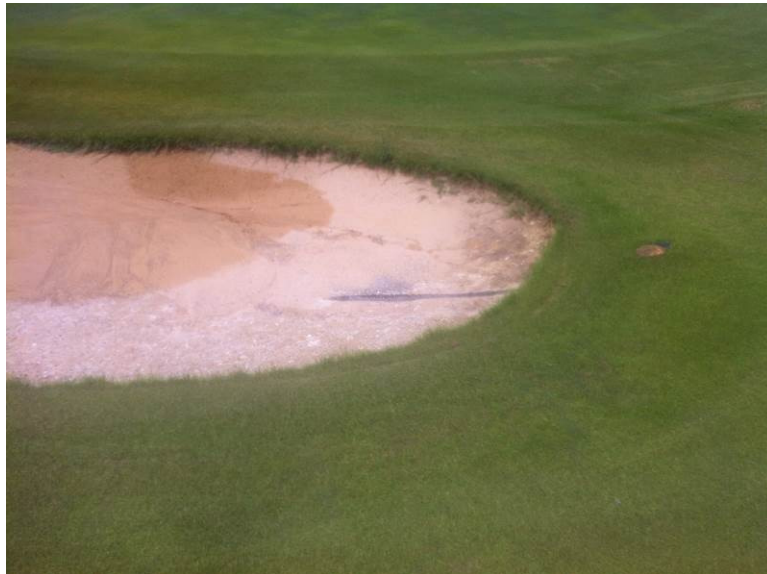
- d) Bunker sin drenajes y tierra apelmazada que lo hacen injugables.

5º Por el momento los **bunkers no son prioritarios** ya que hay mucho trabajo por hacer y la solución de estos no es hacer un remiendo, para repararlos hay que construirlos de nuevo utilizando la metodología USGA.
