## **GREEN SECTION RFEG**

**Groundsmaster 3500D**  
**Mosa Trajectum**

## **INFORME MÁQUINA DE ROUGH TORO 3500D MOSA**

### **TRAJECTUM**

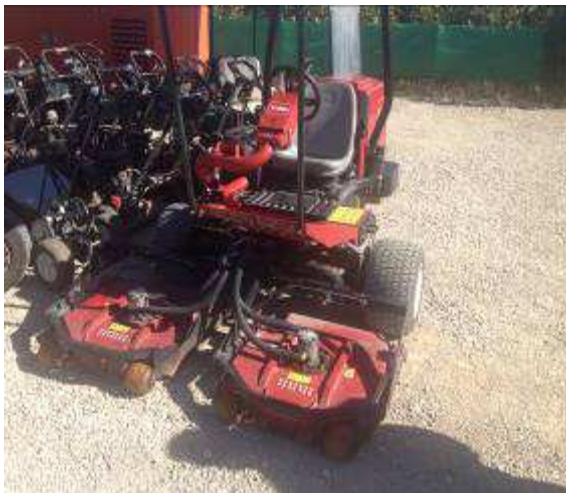
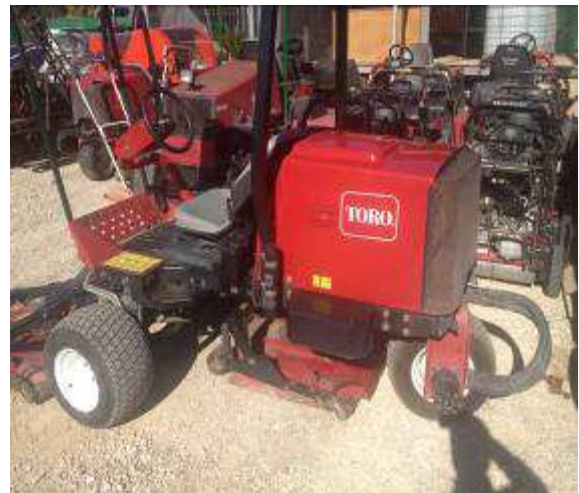
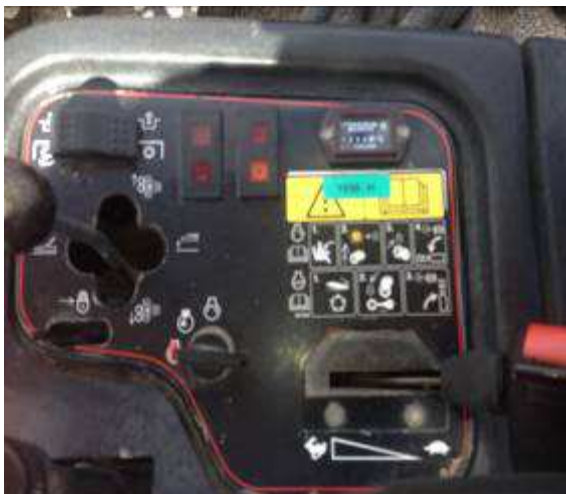
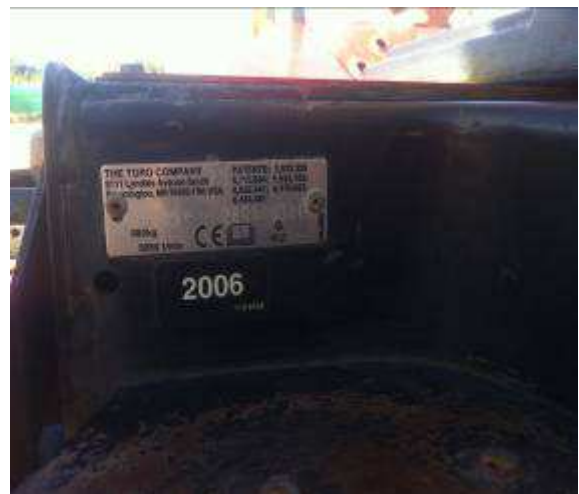
1. La máquina se encuentra en buen estado visual, aunque presenta algunas deficiencias ocasionadas por el uso y el paso de los años, ya que nos encontramos ante una máquina del año 2006 con 1950 horas de trabajo.

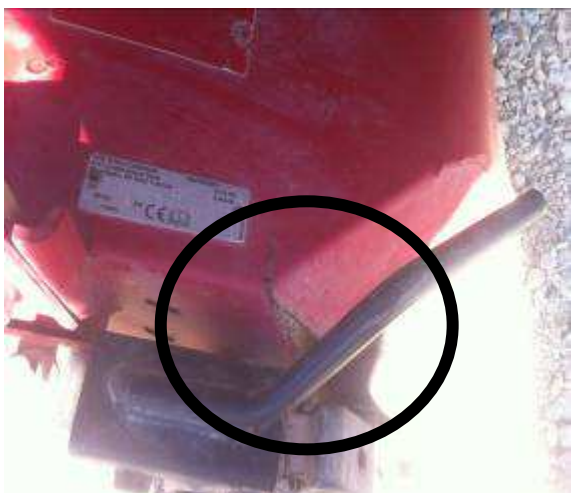
- **Carcasas de plataforma de corte rajadas (La solución es soldarles un refuerzo).**
- **Ligero desgaste de puntas de ventilador (No es significativo).**

**Detalle de carcasa rajada**

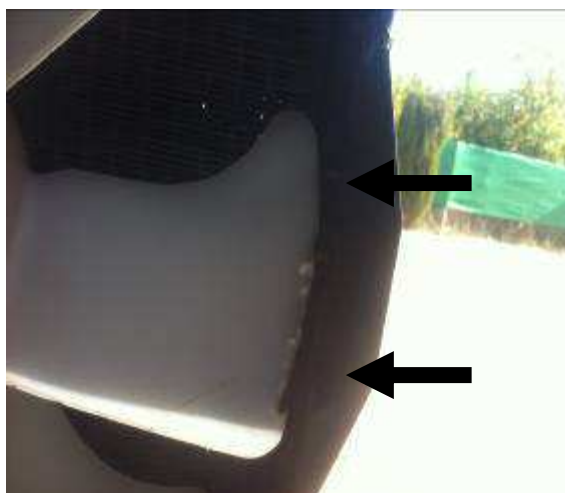
**Desgaste de puntas de ventilador.**

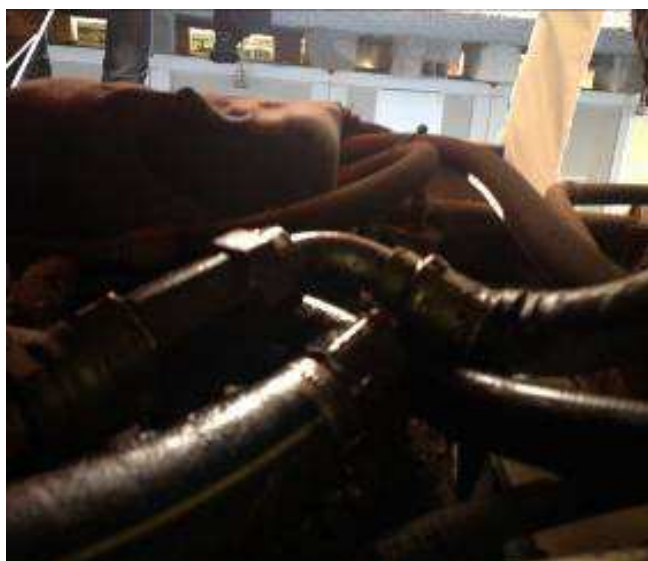
Otro tipo de deficiencia que no se pudo identificar la procedencia de forma visual fue la perdida de líquido hidráulico en la zona de la bomba. Para detectar la procedencia de la pérdida se deberían hacer una serie de comprobaciones en taller que no se pudieron hacer en la zona donde se encontraba la maquina por falta de medios.

Esta pérdida puede provenir desde un latiguillo hidráulico, juntas de cierre o la misma bomba mediante alguna de sus juntas. A continuación se valoran las diferentes piezas las cuales pueden ocasionar esta pérdida de aceite hidráulico.
