## **GREEN SECTION RFEG**

### **CENTRO NACIONAL DE GOLF**

## **INFORME CENTRO NACIONAL DE GOLF**

### **FEBRERO 2015**

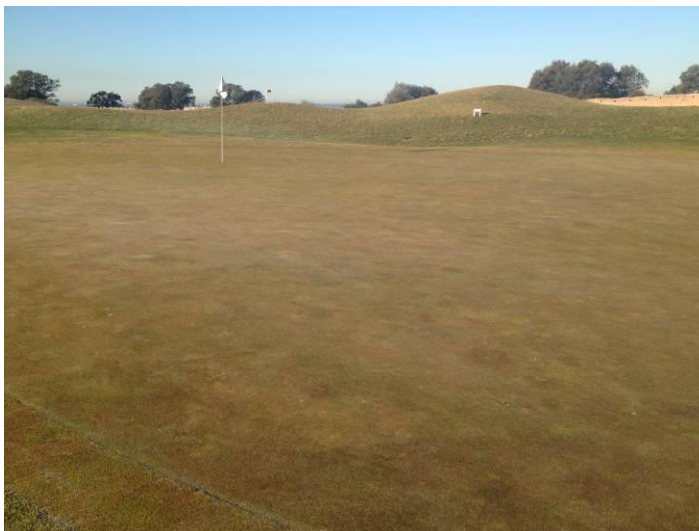
Foto 1. Green del hoyo 14.

Los greens (Foto 1) han presentado una gran disminución en el nivel estético, ya que se ha experimentado una gran pérdida de color como consecuencia de las bajas temperaturas registradas en el mes de Enero. Las continuas heladas han afectado de forma negativa a la planta, ocasionando esta pérdida de color y una bajada del potencial de crecimiento de la planta. Aunque identifiquemos este descenso en la calidad estética de los greens, la jugabilidad de los mismos es adecuada, ofreciendo una superficie uniforme para la rodada de la bola, además de encontrarse en un correcto valor de firmeza, aspectos ambos que permiten ofrecer una calidad general adecuada para la práctica del golf.

Actualmente encontramos una superficie libre de enfermedades, aspecto que durante esta época del año es fundamental al no disponer la planta de una adecuada capacidad de respuesta frente a factores externos negativos. Durante las próximas semanas se realizarán los controles necesarios para identificar síntomas de enfermedad de forma temprana, lo cual puede facilitar el posterior control de la enfermedad.

Durante las últimas semanas la frecuencia de corte se ha visto claramente disminuida, aunque no ha afectado a la presentación y jugabilidad de la superficie. Además de esta manera ofrecemos un mayor control en la posible compactación que se realiza con la ejecución de las siegas, lo cual nos limita la capacidad de infiltración del agua en el suelo durante las próximas semanas donde se espera un aumento de las precipitaciones.

- La semana del 9 de Febrero se realizará spoon feeding mediante 10 l de 25-0-0 y 10 l 6,9% Fe.
- La semana del 16 de Febrero se realizará aplicación fungicida mediante 3 l/ha de Clortalonil. No riego posterior.

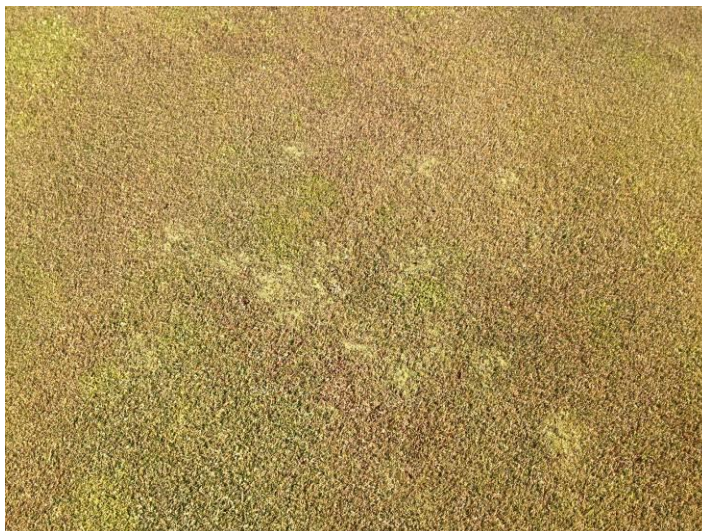
Foto 2. Musgo en green del hoyo 12.

Se observa la aparición en zonas puntuales de presencia de musgo (Foto 2) lo cual será tratado una vez las condiciones climáticas favorezcan la recuperación de la zona.

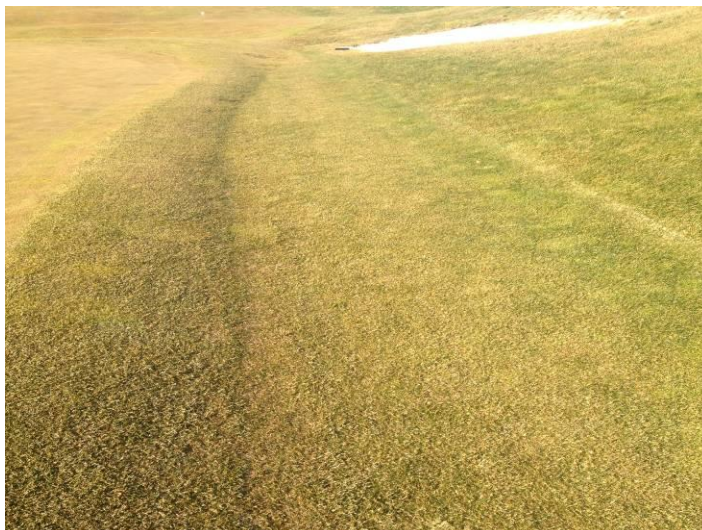
Foto 3. Estado general del antegreen del hoyo 18.

Los **antegreenes** (Foto 3), al igual que el resto del campo presentan una disminución apreciable en su valor estético, pero sin encontrar excesivos problemas a la hora de asegurar la jugabilidad en la zona. La frecuencia de corte se ha visto disminuida, sin embargo no es un motivo que pueda provocar una menor jugabilidad de la zona ya que el crecimiento durante las últimas semanas está siendo limitado por las bajas temperaturas.

En líneas generales se encuentran libres de enfermedades que pudieran afectar a la planta, en cualquier caso se seguirán las líneas de control establecidas para el resto del recorrido,

- La semana del 16 de Febrero se realizará aplicación fungicida mediante 3 l/ha de Clortalonil. No riego posterior.

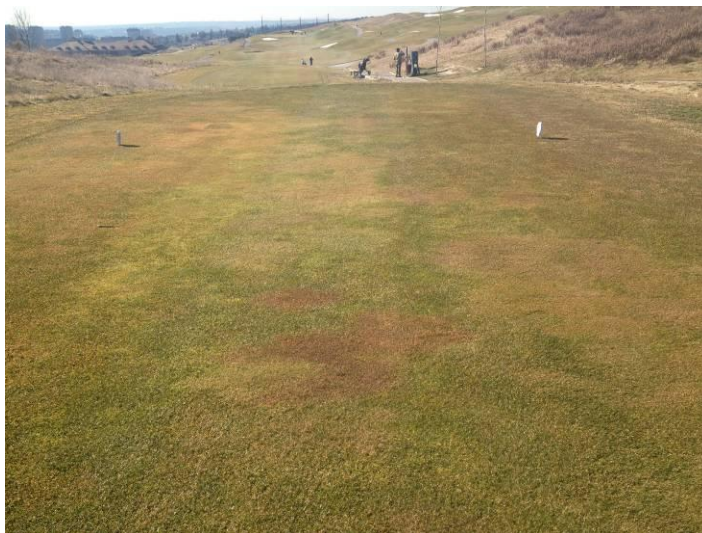
Foto 4. Vista general del tee del hoyo 4.

Los tees (Foto 4) presentan en determinadas zonas una superficie deteriorada por efectos del juego y de las condiciones climáticas. La planta se encuentra en un periodo de semilatenencia provocado por las bajas temperaturas, además el exceso de compactación que se da en esta zona del campo provoca unas deficiencias importantes en su jugabilidad.

A lo largo del mes de Febrero se realizarán acciones para minimizar estos efectos negativos provocados en la planta, siempre considerando un posible aumento de temperaturas que permitan capacidad de respuesta por parte de la planta. Las principales acciones serán las de realizar pinchados sólidos en aquellas zonas que presenten problemas de filtración (Foto 5) y favorecer una mayor rotación de marcas de salida para evitar el desgaste en exceso de determinadas zonas (Foto 6) por efecto del juego.

Un aspecto importante que se debe considerar es la orientación de las marcas de salida de forma correcta, debiendo realizar de nuevo la formación al personal en esta tarea.

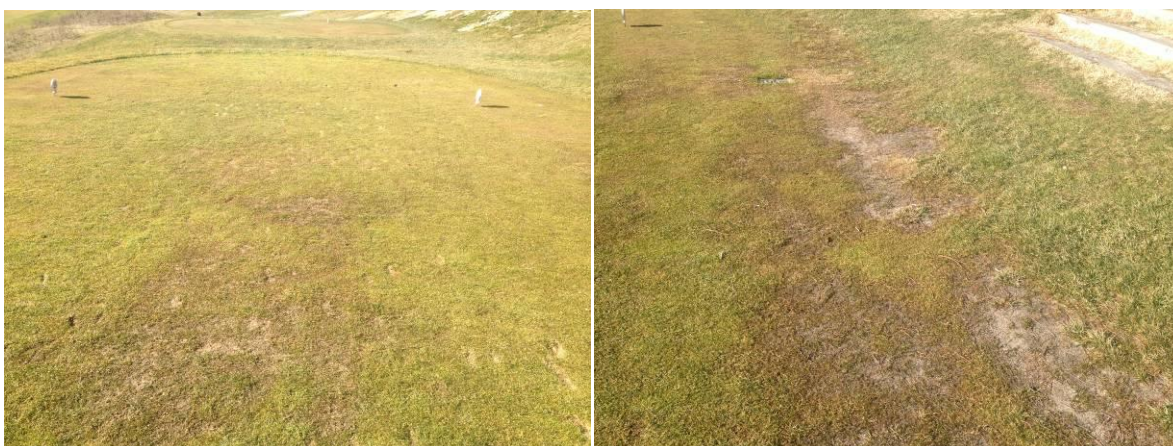
Foto 5. Zona de tee con problemas de filtración. Foto 6. Zona de tee con excesivo juego.

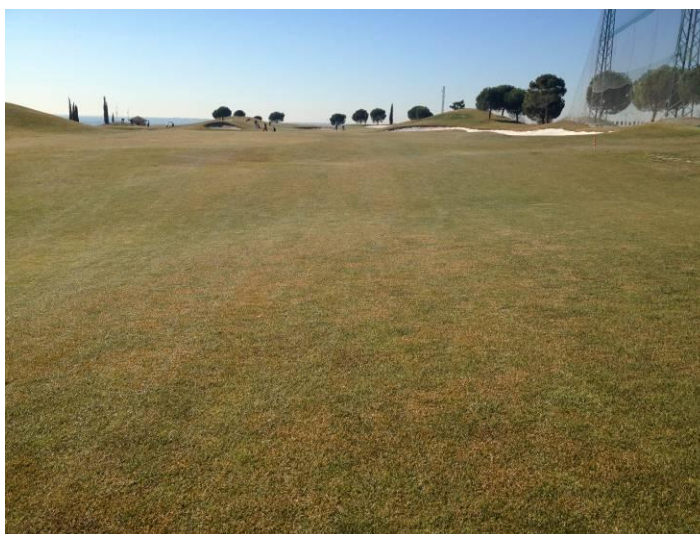
Foto 7. Vista general de la calle del hoyo 6.

Las calles (Foto 7) presentan ya los síntomas característicos de las bajas temperaturas y heladas diarias. La planta se encuentra con una pérdida de color generalizada, influenciado de forma determinante por la muy baja pluviometría registrada durante las últimas semanas que incluso han provocado la necesidad de realizar riegos durante el día.

Los principales problemas observados durante las últimas semanas se centran principalmente en la pérdida de color generalizada, unido a la disminución en la frecuencia de corte debido a las continuas heladas que impiden la realización de los cortes. La necesidad de realización de las siegas no está centrada en el control del crecimiento ya que este es prácticamente nulo, sin embargo si favorece adquirir una superficie con un mayor grado de calidad en su presentación. Durante las próximas semanas se pretende marcar frecuencias mayores de corte, siempre en función de las condiciones climáticas.

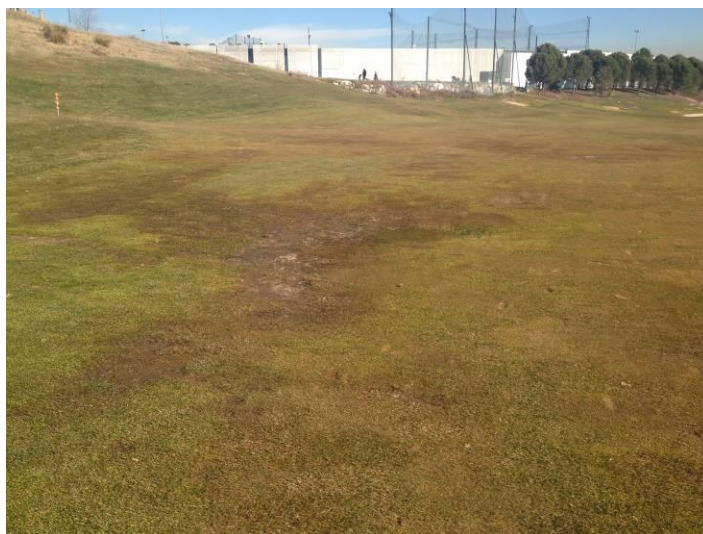
Foto 8. Zona con deficiente capacidad de infiltración de agua.

Las zonas con problemas de encharcamiento (Foto 8) presentan deficiencias, aunque menores que en otras épocas del año cuando las lluvias son mayores. Actualmente al no registrarse apenas pluviometría, estas zonas se encuentran sin humedad y por lo tanto en valores adecuados de

jugabilidad. Durante las próximas semanas se evaluará la posibilidad de realizar pinchados sólidos localizados en estas zonas del campo.

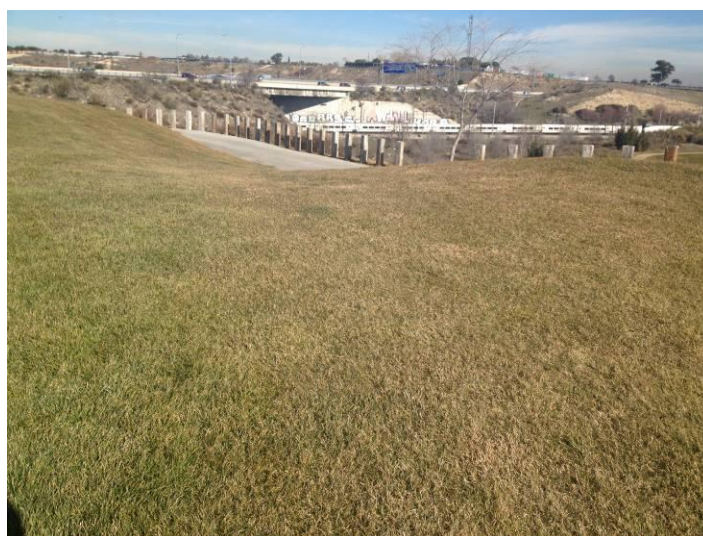
Foto 9. Zona de rough del hoyo 5.

El rough (Foto 9) presenta prácticamente un nulo crecimiento. Por lo que no son necesarios la realización de siegas u otras tareas en esta superficie. Las condiciones son, al igual que en el resto del recorrido, de semi parada vegetativa.

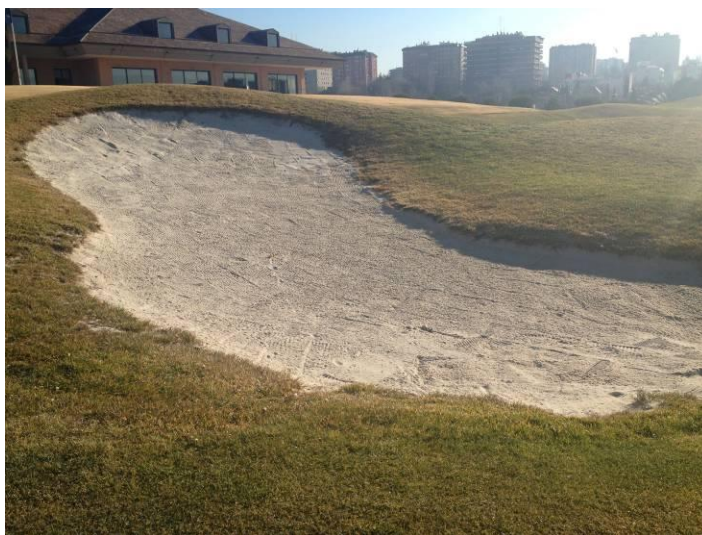
Foto 10. Bunker de green del hoyo 18.

En los bunkers del recorrido (Foto 10) se continúa su mantenimiento en aquellos que continuarán de arena tras la reconstrucción. Las tareas se centran principalmente en la realización de rastrillados de forma manual. Debido a la baja pluviometría durante las últimas semanas la arena se encuentra en buenas condiciones, sin localizar zonas encharcadas o con una menor capacidad de filtración.

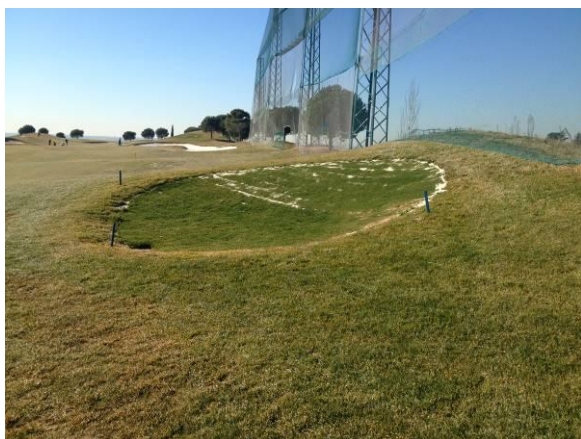
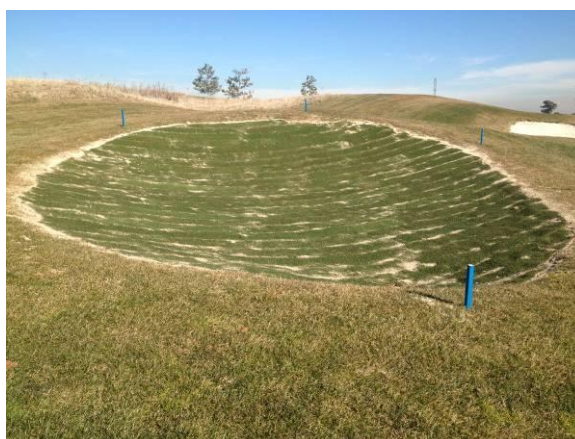
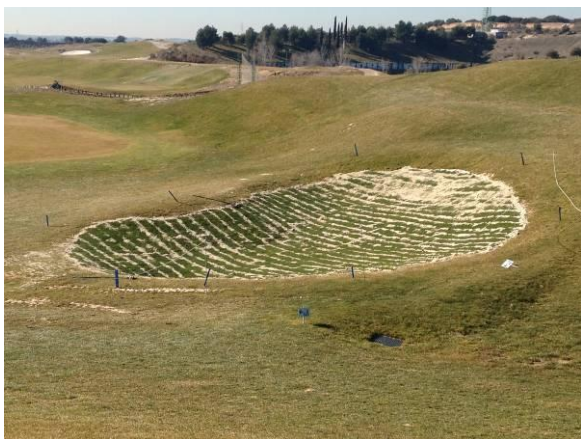
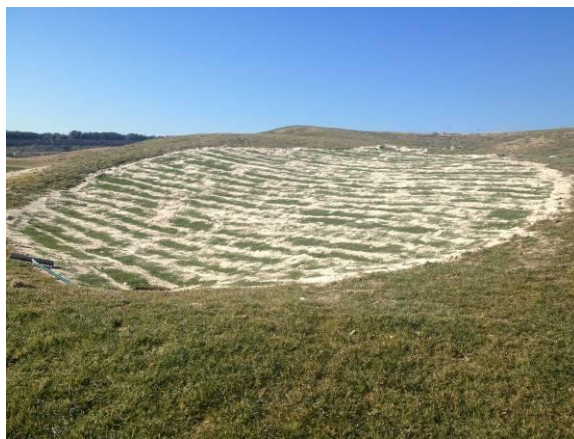
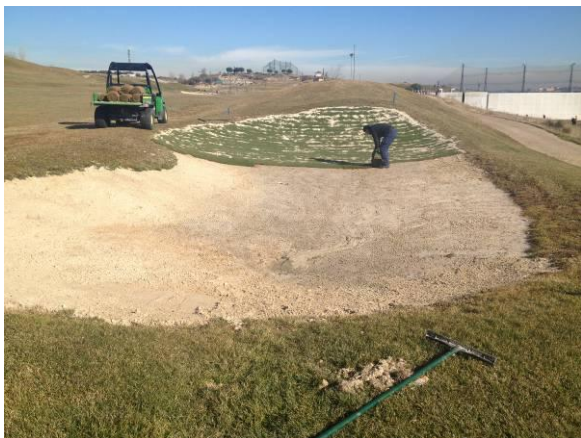
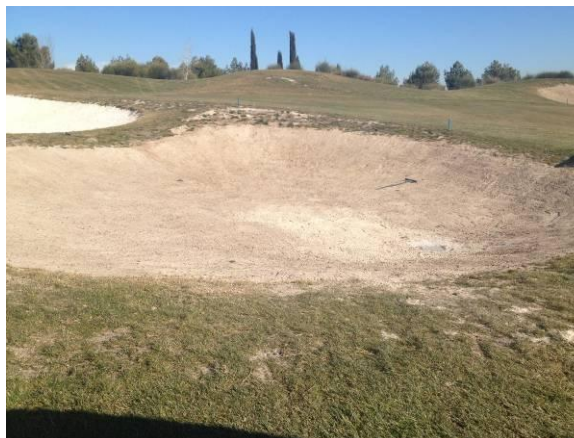
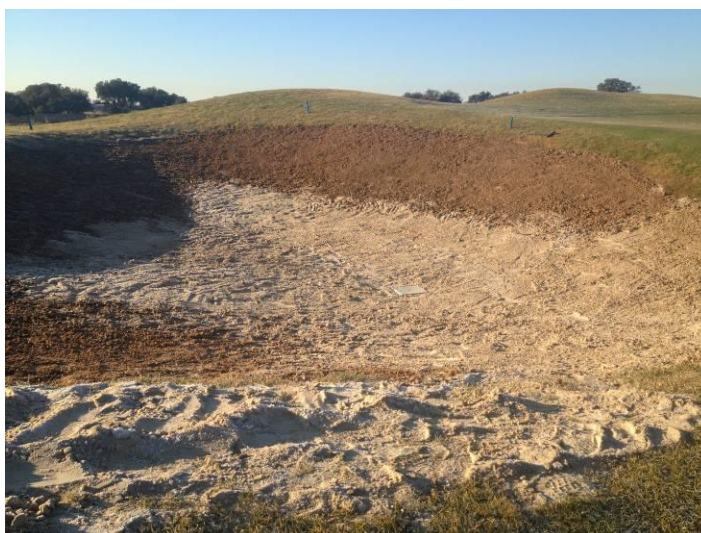
La reconstrucción de los bunkers continúa con un ritmo de trabajo correcto, realizándose durante este mes los trabajos en los hoyos 6,7,8,10,11,12 y 13 (Fotos 11,12,13,14,15,16 y 17). Añadir que se han abierto al juego las primeras obras realizadas en los hoyos 1, 2 y 4, estimándose que durante las próximas semanas se podrá abrir al juego las zonas del hoyo 5.

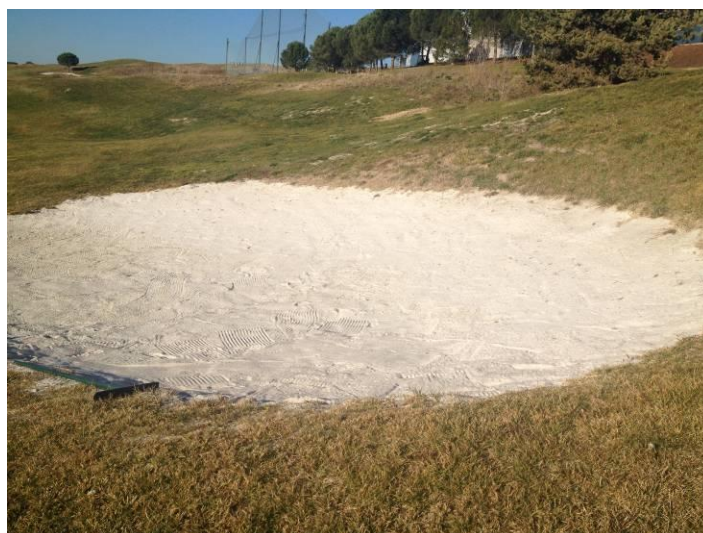
Foto 18. Bunker prueba BBB green del hoyo 18.

Respecto al bunker en el que se realizó la aplicación de BBB (Best Billy Bunker) (Foto 18) observamos un correcto estado, no encontrando ningún problema a destacar.

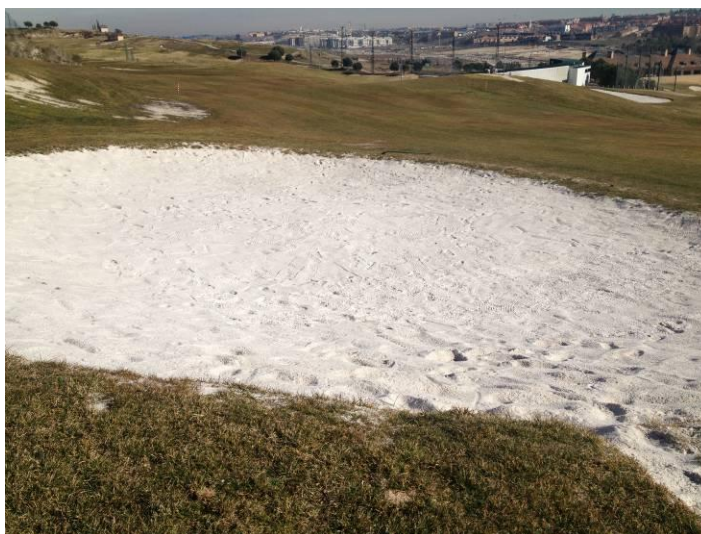
Foto 19. Estado actual del bunker del hoyo 12 con drenaje mediante Drenotube.

Respecto al Drenotube (Foto 19) el funcionamiento actual es el adecuado, no se observa una disminución o un mal funcionamiento del drenaje.

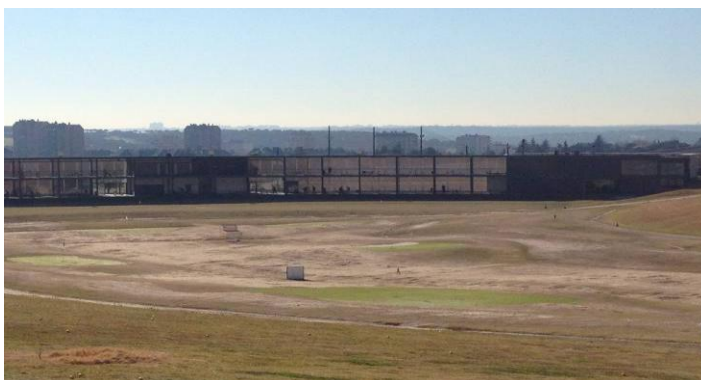
Foto 20. Estado actual de la cancha de prácticas.

Los problemas habituales en la cancha de prácticas (Foto 20) continúan, aunque la baja pluviometría permite que existan menos zonas encharcadas próximas a las rejillas. Las tareas de recogida continúan siendo de forma manual, empleando un gran número de recursos y horas de trabajo a la misma.

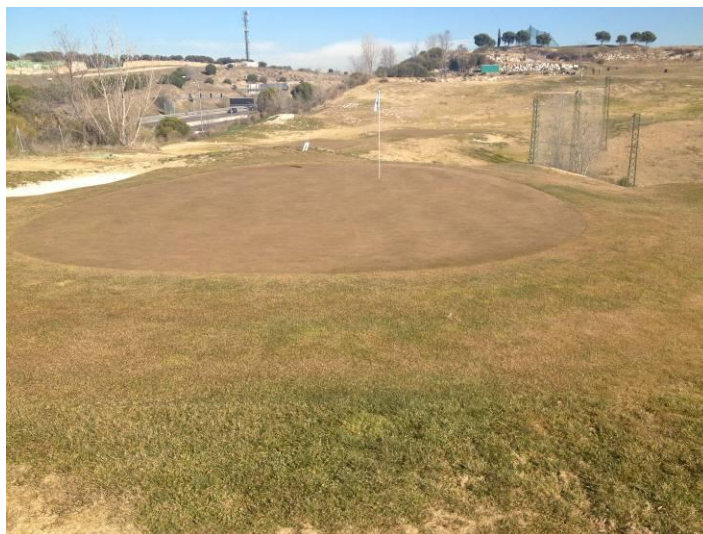
Foto 21. Vista de un green del campo corto.

En los greens del campo corto (Foto 21) y greens de la zona de la escuela, se realizarán las tareas previstas en el resto de greens del campo.
