# **GREEN SECTION RFEG**

## **INFORME MESUAL**

**CLUB DE GOLF DE BÉJAR-LA CERRALLANA**

Agosto, 2015

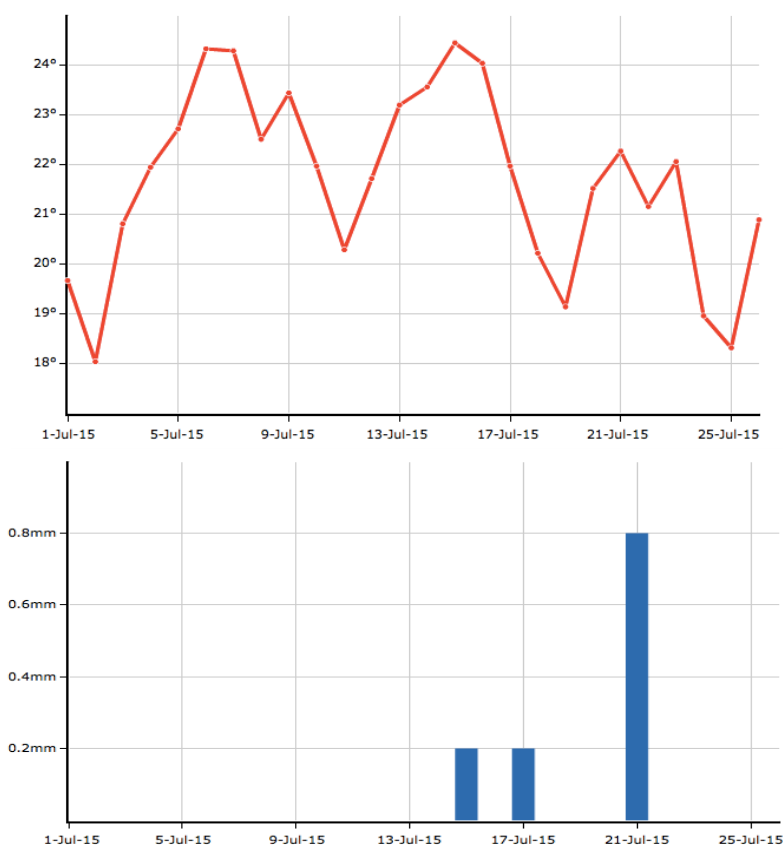
**Gráficas 1 y 2: Temperaturas medias y precipitaciones medidas en Béjar durante el mes de Julio.**  
Apenas se han producido precipitaciones de consideración y las temperaturas medias han alcanzado valores de entre 22-24°C

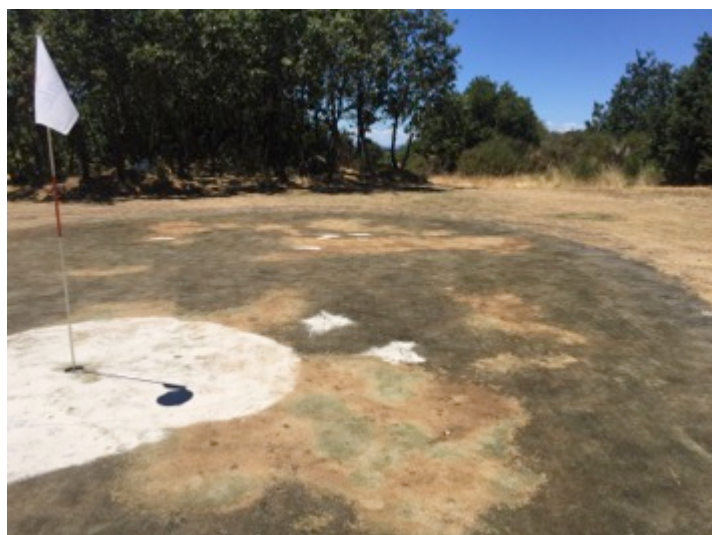
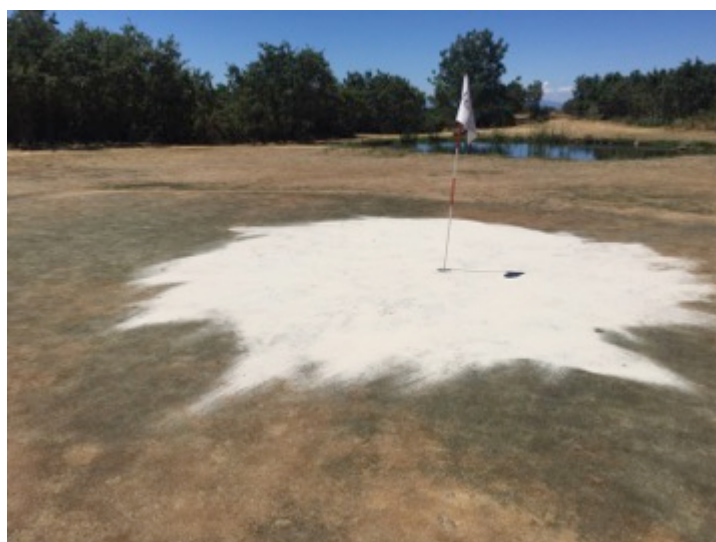
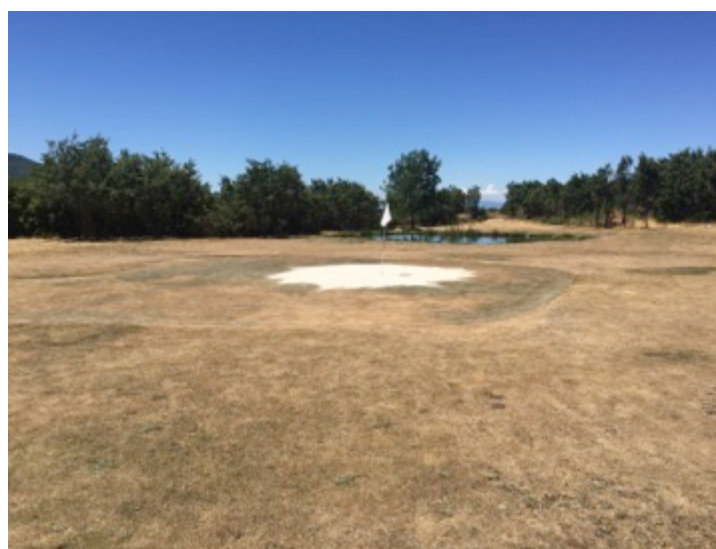
Este informe tiene como objetivo transmitir la situación crítica de urgencia que presenta el campo de golf de Béjar-La Cerrallana ante la falta de suministro de agua para riego. Tras la última visita realizada el pasado mes de Julio, el campo se encuentra en un estado de salud crítico, presentando un aspecto seco en la totalidad del mismo ante los problemas de suministro de agua para el riego.

Hay zonas del campo que llevan sin regarse desde comienzos de junio cuando se planificaron las obras del embalse. Esta ausencia de suministro de riego, unido a las condiciones climatológicas extremas de este verano y la ausencia de precipitaciones, han conllevado a la muerte fisiológica de la práctica totalidad del campo e incluso está dificultando la germinación de las únicas zonas que todavía continúan recibiendo el limitado volumen de agua disponible, el putting green y el chipping green recién construidos. A pesar de ello, el campo se mantiene abierto y los jugadores continúan jugando, si bien la jugabilidad y presentación de las instalaciones es muy deficiente. El nivel de jugabilidad es tan extremo que se ha tenido que aplicar arena sobre la superficie de los greens para poder facilitar la recepción de la bola y permitir así la rodadura de la bola dentro de los mismos ante la falta de cubierta cespitosa.

**CAMPO COMPLETAMENTE SECO Y APLICACIÓN DE ARENA PARA FAVORECER LA RECPCION DE LA BOLA Y EL JUEGO EN LOS MISMOS.**

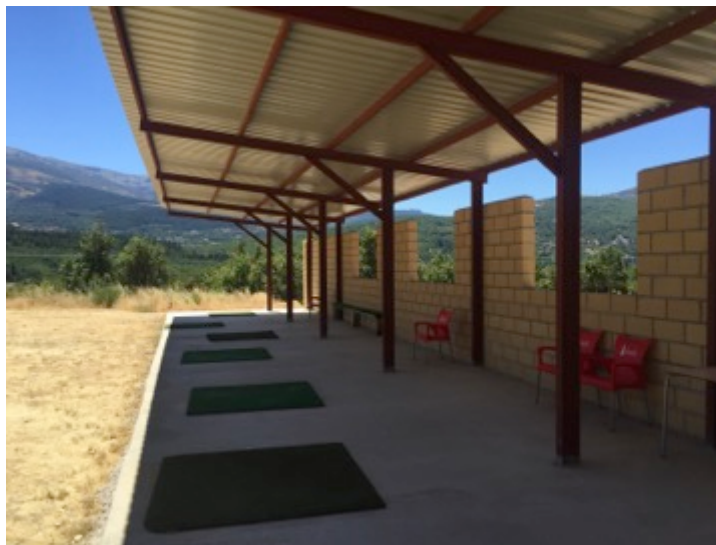
**1.1. MARQUESINA CANCHA PRÁCTICAS. Ya terminada**

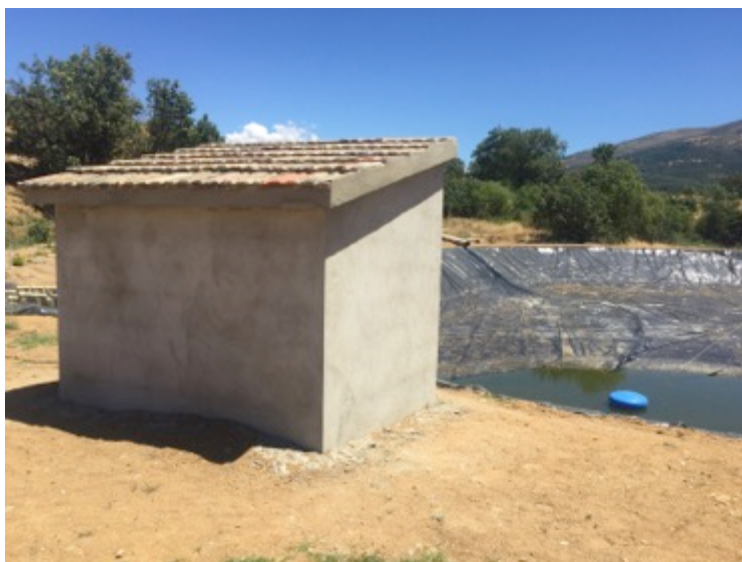
**1.2. EDIFICACIÓN PARA EL SISTEMA DE BOMBEO. Ya terminada**

**Bombeo y cuadro eléctrico instalado dentro**

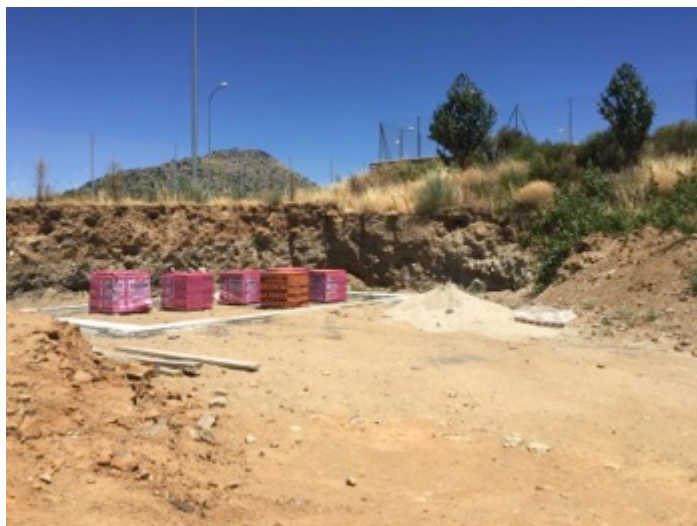
Asimismo, otras acometidas programadas dentro del convenio y responsabilidad del Club, como era la construcción de una caseta para el almacén de maquinaria y equipos relacionados con el mantenimiento del campo, se encuentra parada y no hay nada edificado a excepción de la cimentación.

### **1.3. EDIFICACIÓN DE ALMACÉN DE MANTENIMIENTO. Parada**

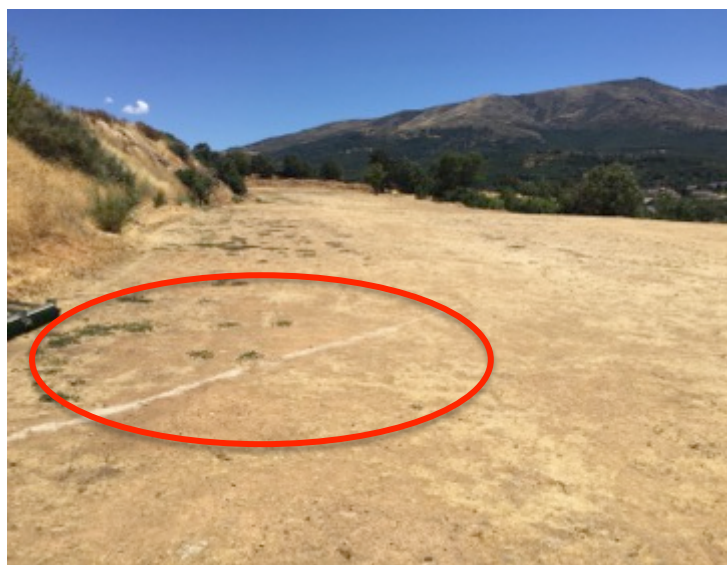
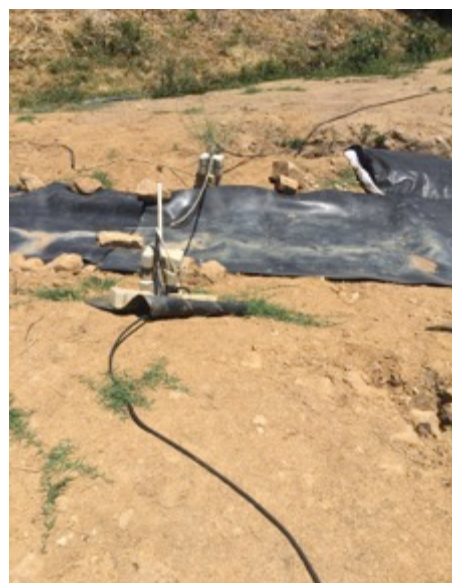
Sigue preocupando la instalación eléctrica del campo. Todavía no se ha regularizado ni se han llevado a cabo medidas de actuación para canalizar de manera protegida la distribución de cableado eléctrico del campo. Se siguen produciendo cortes en el suministro que afectan a la programación de los riegos, por lo que recomendamos que se lleven a cabo las actuaciones necesarias para garantizar la seguridad y funcionalidad de la instalación.

**Cables eléctrico sin protección ni aislamiento y tirados por el suelo cruzando balsa de riego y la cancha de prácticas.**

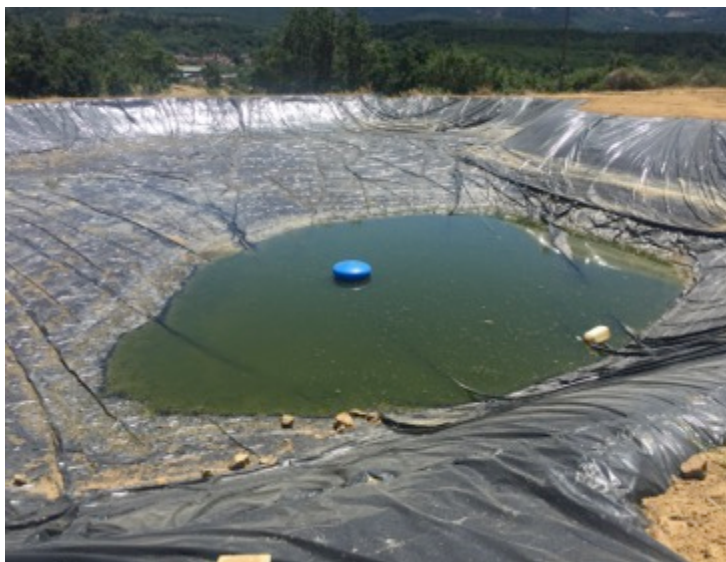
**Balsa de riego completamente vacía con el consiguiente perjuicio que conlleva para el deterioro y desgaste de la impermeabilización.**

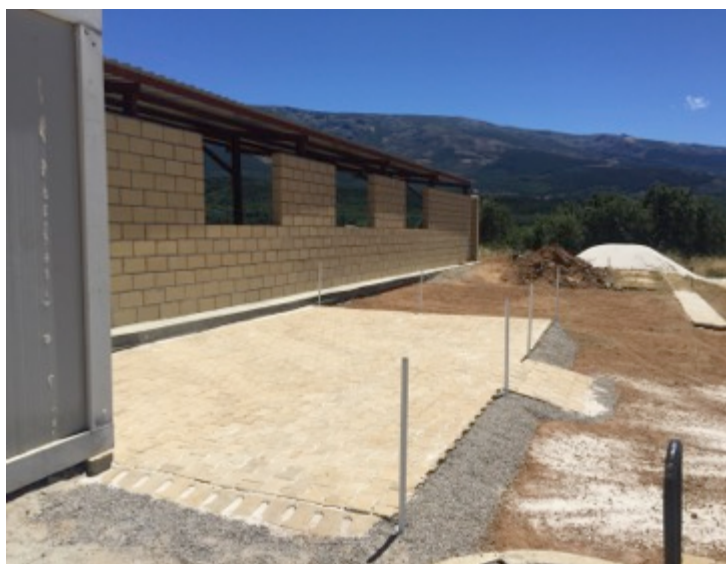
**Construcción de una terraza junto a la cancha de prácticas para futuros eventos. Realizada por el personal de mantenimiento del campo ante la falta de labores de campo.**

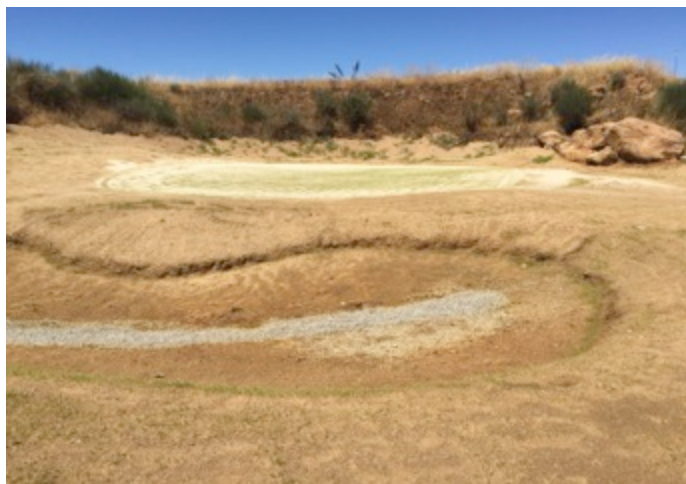
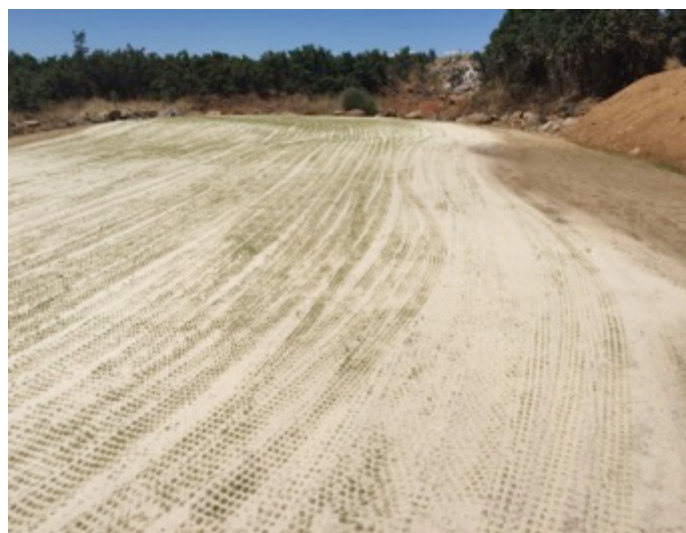
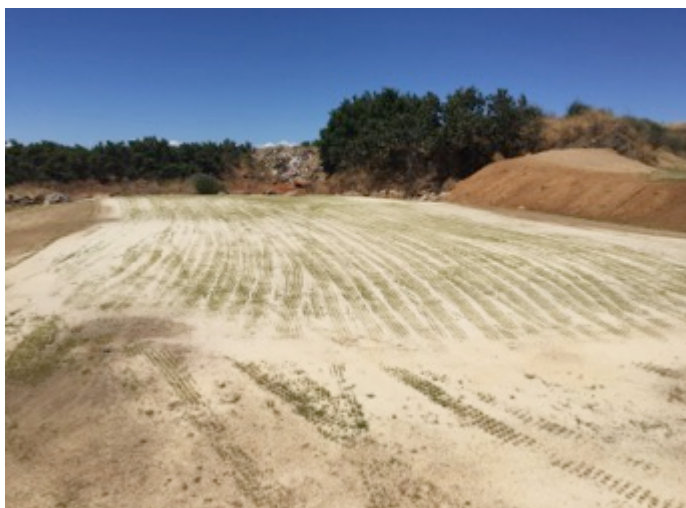
Evolución de la germinación muy lenta, únicamente en las zonas más compactadas donde la capacidad de retención de humedad es mayor. Se ha planificado un abonado foliar para intentar fomentar el crecimiento y la expansión de las zonas germinadas.
